Kapitel 9

9. Problemstillingerne, registrering, sted for sted

Øversigt, Kystbeskyttelsesområder:

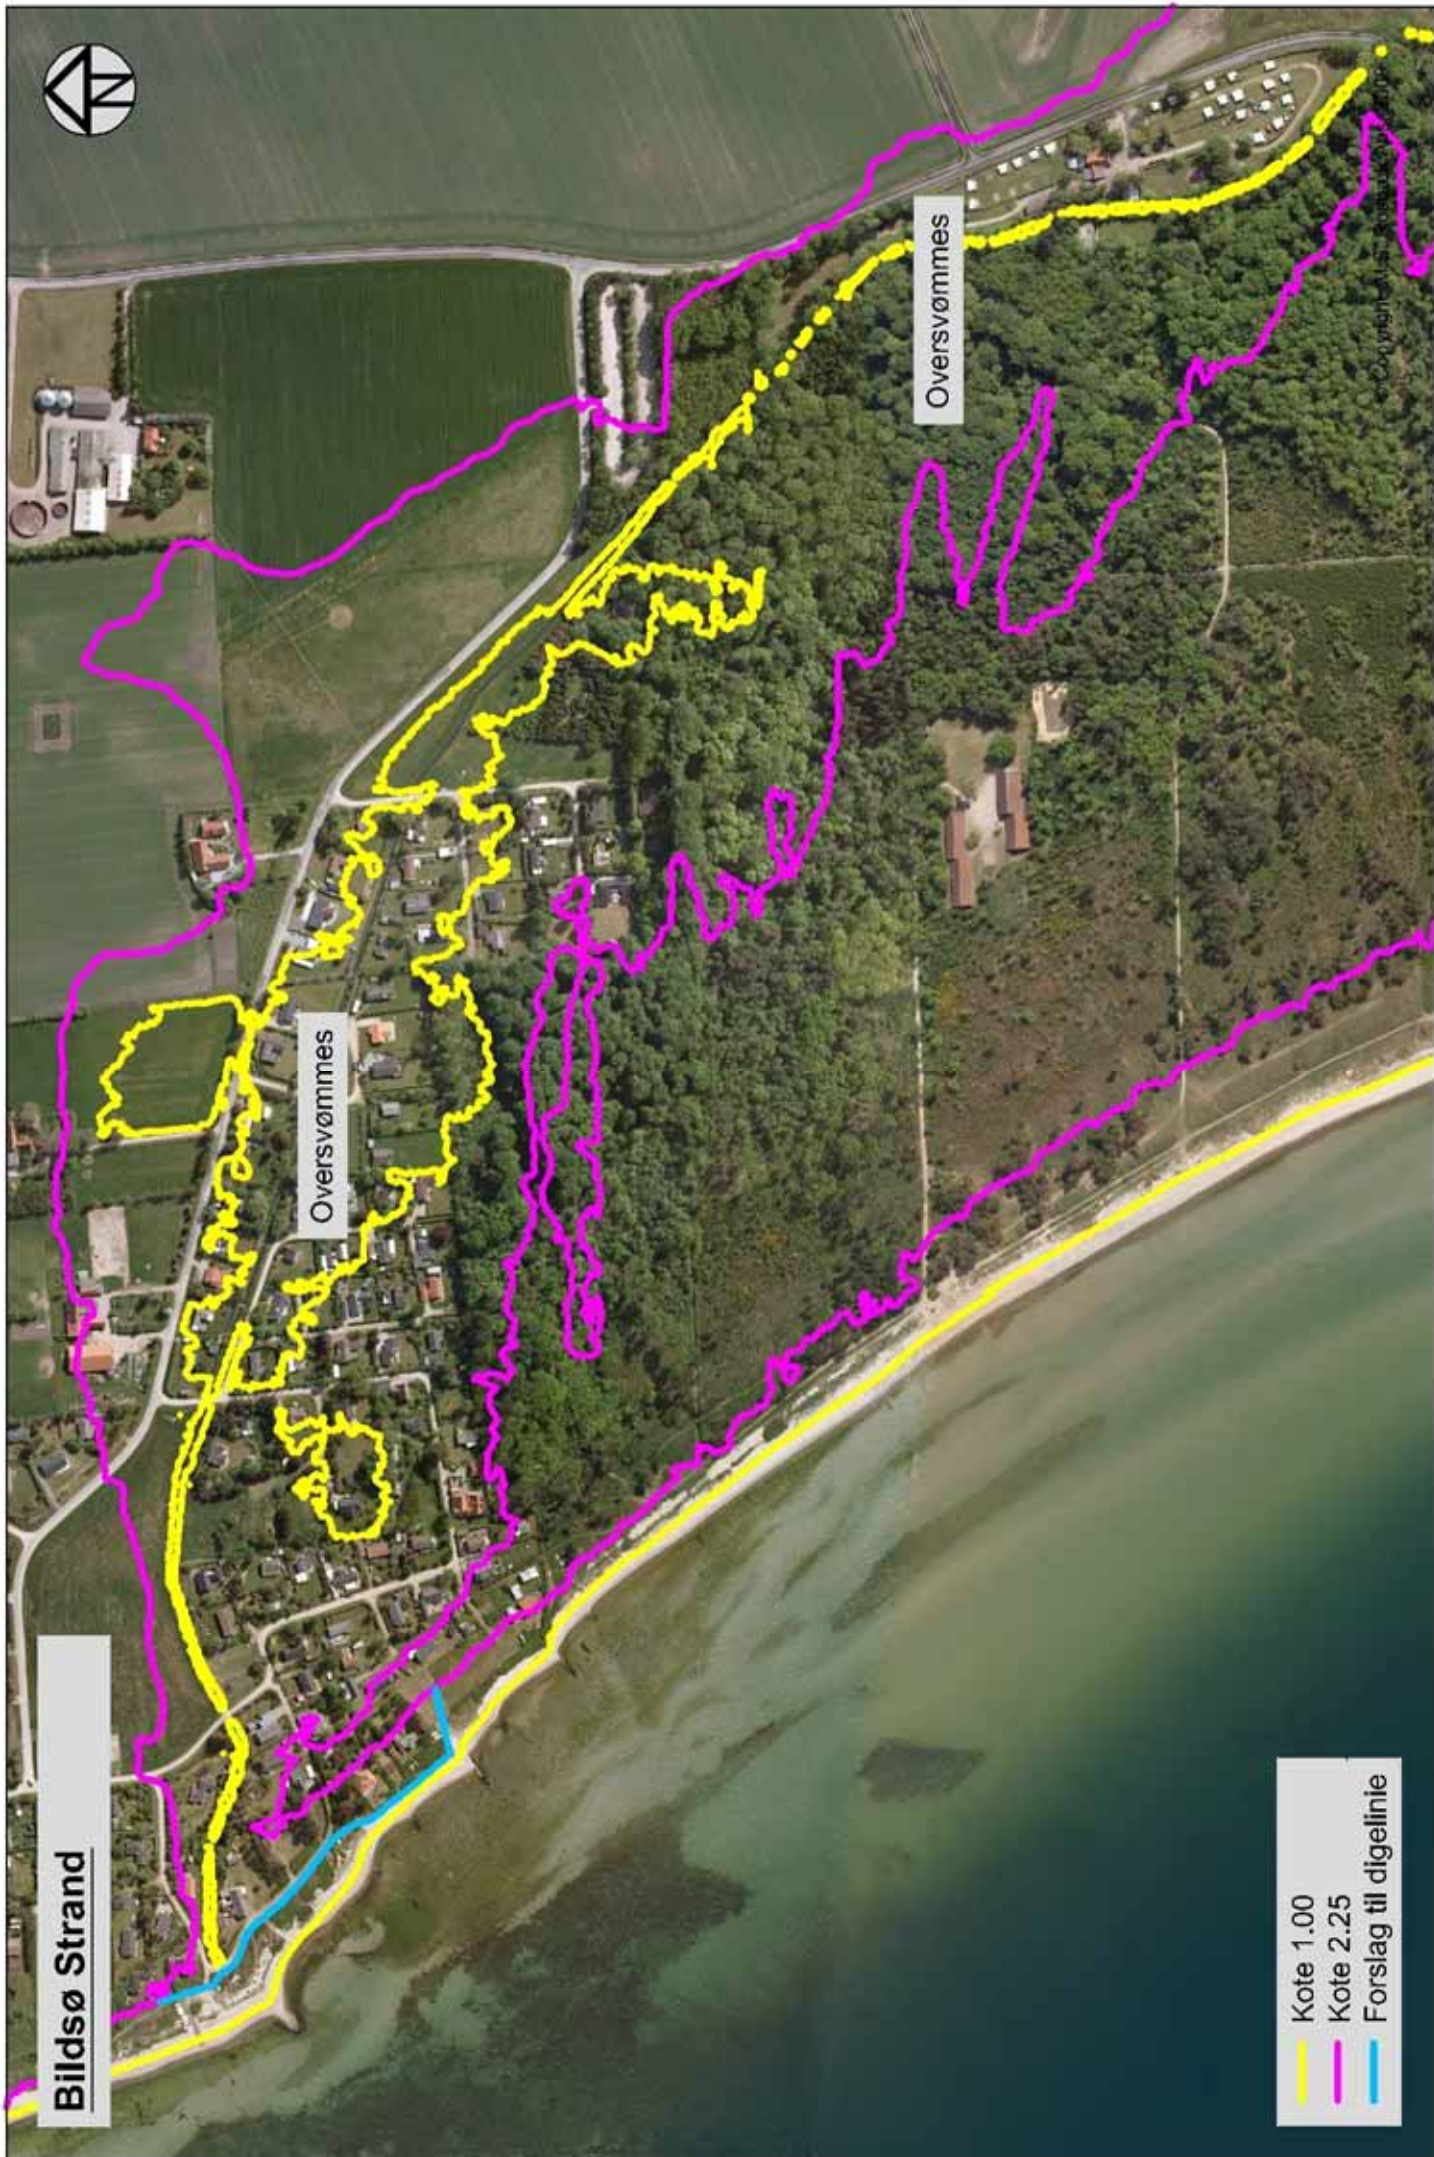
Bildsø Strand

De sydligere områder led ikke skade i 2006, men de forudsagte vandspejlsstigninger til 2060 vil, i henhold til kotekortet, inkludere hele områdes bagland, idet vandet vil kunne komme bagfra via å lavningen.

Områderne er så flade, at selv ganske små lokale lunger kan være altafgørende for om et givet område bør foreslås digesikret.

Idet der i Bildsø-området er ejendomme under kote 1,0, da bør Slagelse kommune på sigt overveje at fordre at der iværksættes en kystbeskyttelsessag.

Herunder bør man, grundet sagens størrelse, afse tid/midler til nærmere fastlæggelse af detailkoter/kritiske indløbsområder.

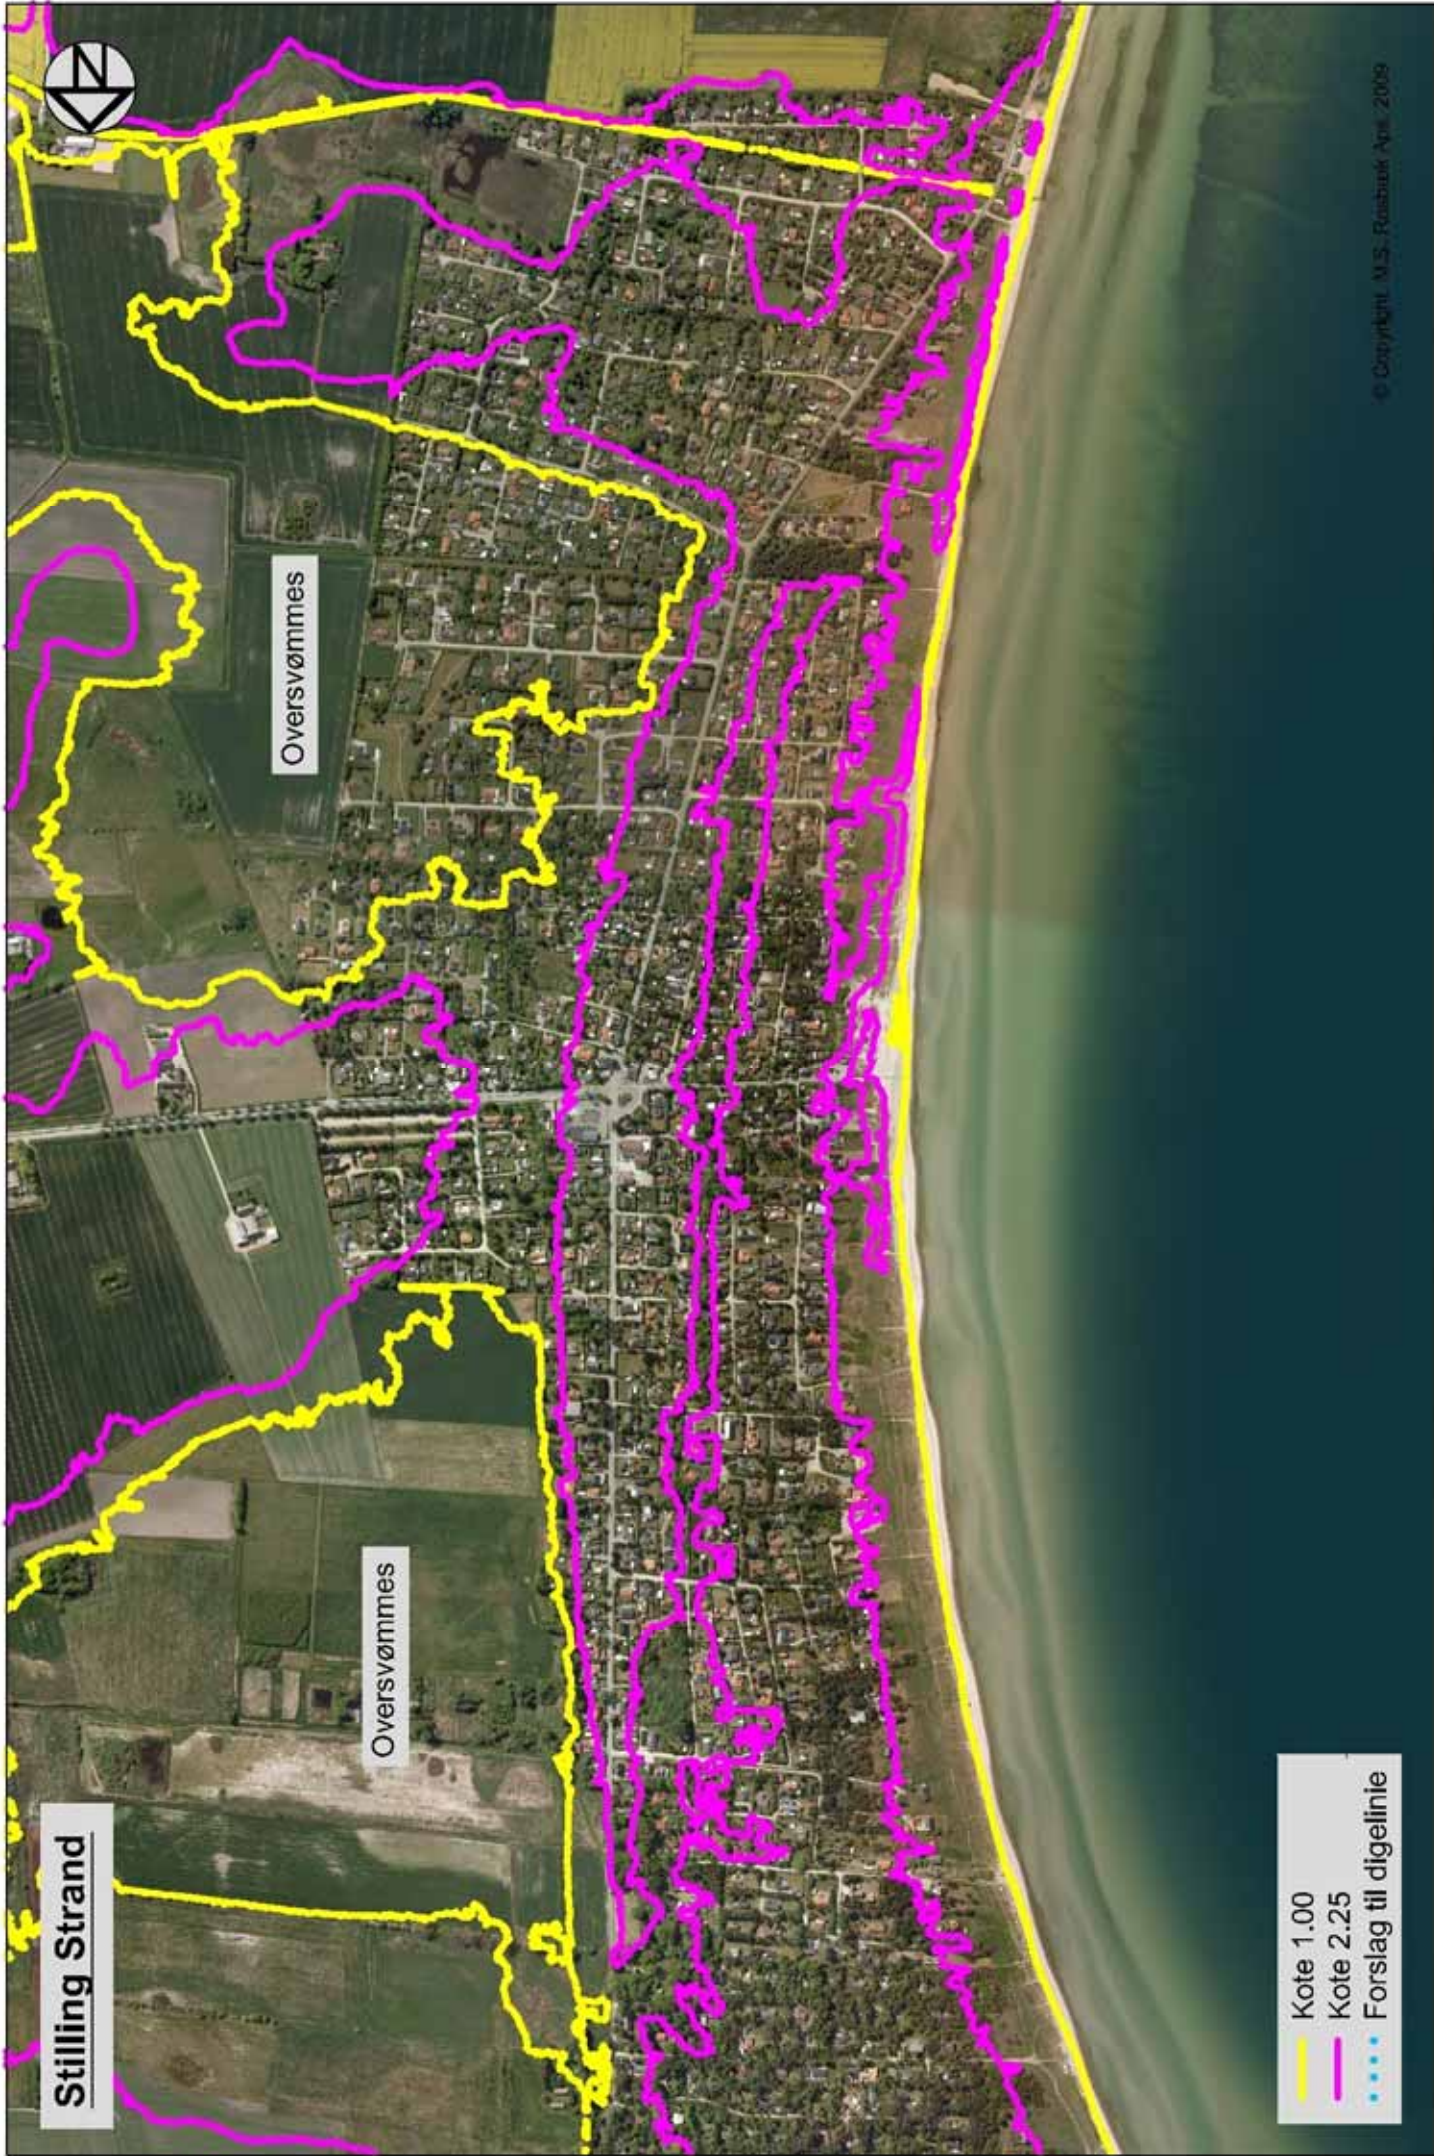
Stilling Strand

Pr. lokal oplysning, gik vandet i 2006 ikke gennem de eks. forstrandsområder, ligesom at vandet ej heller kom bagfra. Bedømt ud fra koteplanen, da vil omfattende områder kunne oversvømmes ved et ekstremhøjvande på 2,25.

Det ses også af højdeplanen, at der i store områder kun vil være meget lidt vand på terrænen. Det truede område ligger østligst og vil kunne oversvømmes af vand fra de to åer og andre mulige indløbssteder.

Enkelte ejendomme i Stilling Strands sydlige del ligger relativt tæt på kysten. Disse ejendomme vil være truet af kommende højvande og evt. samhørende bølger.

Ved Mejsevej findes et større dræn/grøft udløb Støvlebækrenden i form af en betonstøbt udløbskonstruktion på strandens plan. Dette og andre? udløb, kan sende højvande bagud i det flade bagland. Simple højvandsklapper er monteret og bør sikres i disse udløb. Fremtidig regn plus højvande kan give problemer med opstuvning i baglandet.

Anbefalinger: Stilling strands sikring hænger nøje sammen med et effektivt dige/højvandsklap pumper ved Bildsø Strand. Specielt må udløbet mod syd efterregnes med hensyn til samtidig regn og højvande. Dette kan ikke udelukkes at ville give gener, især på sigt. Højvandsrisikoen er på sigt reel. Beboerne mod øst, og enkelte kystgrunde bør overveje at organisere sig i og med en evt. digesikring antageligvis er omfattende. Umiddelbart bør hele Stilling Bildsø bugtens 5 km undersøges nærmere for afdækning af de reelle problemstrækninger/lodsejerkredse. Nærmere undersøgelser vil givetvis vise om enkelte højtliggende arealer kan udgå.

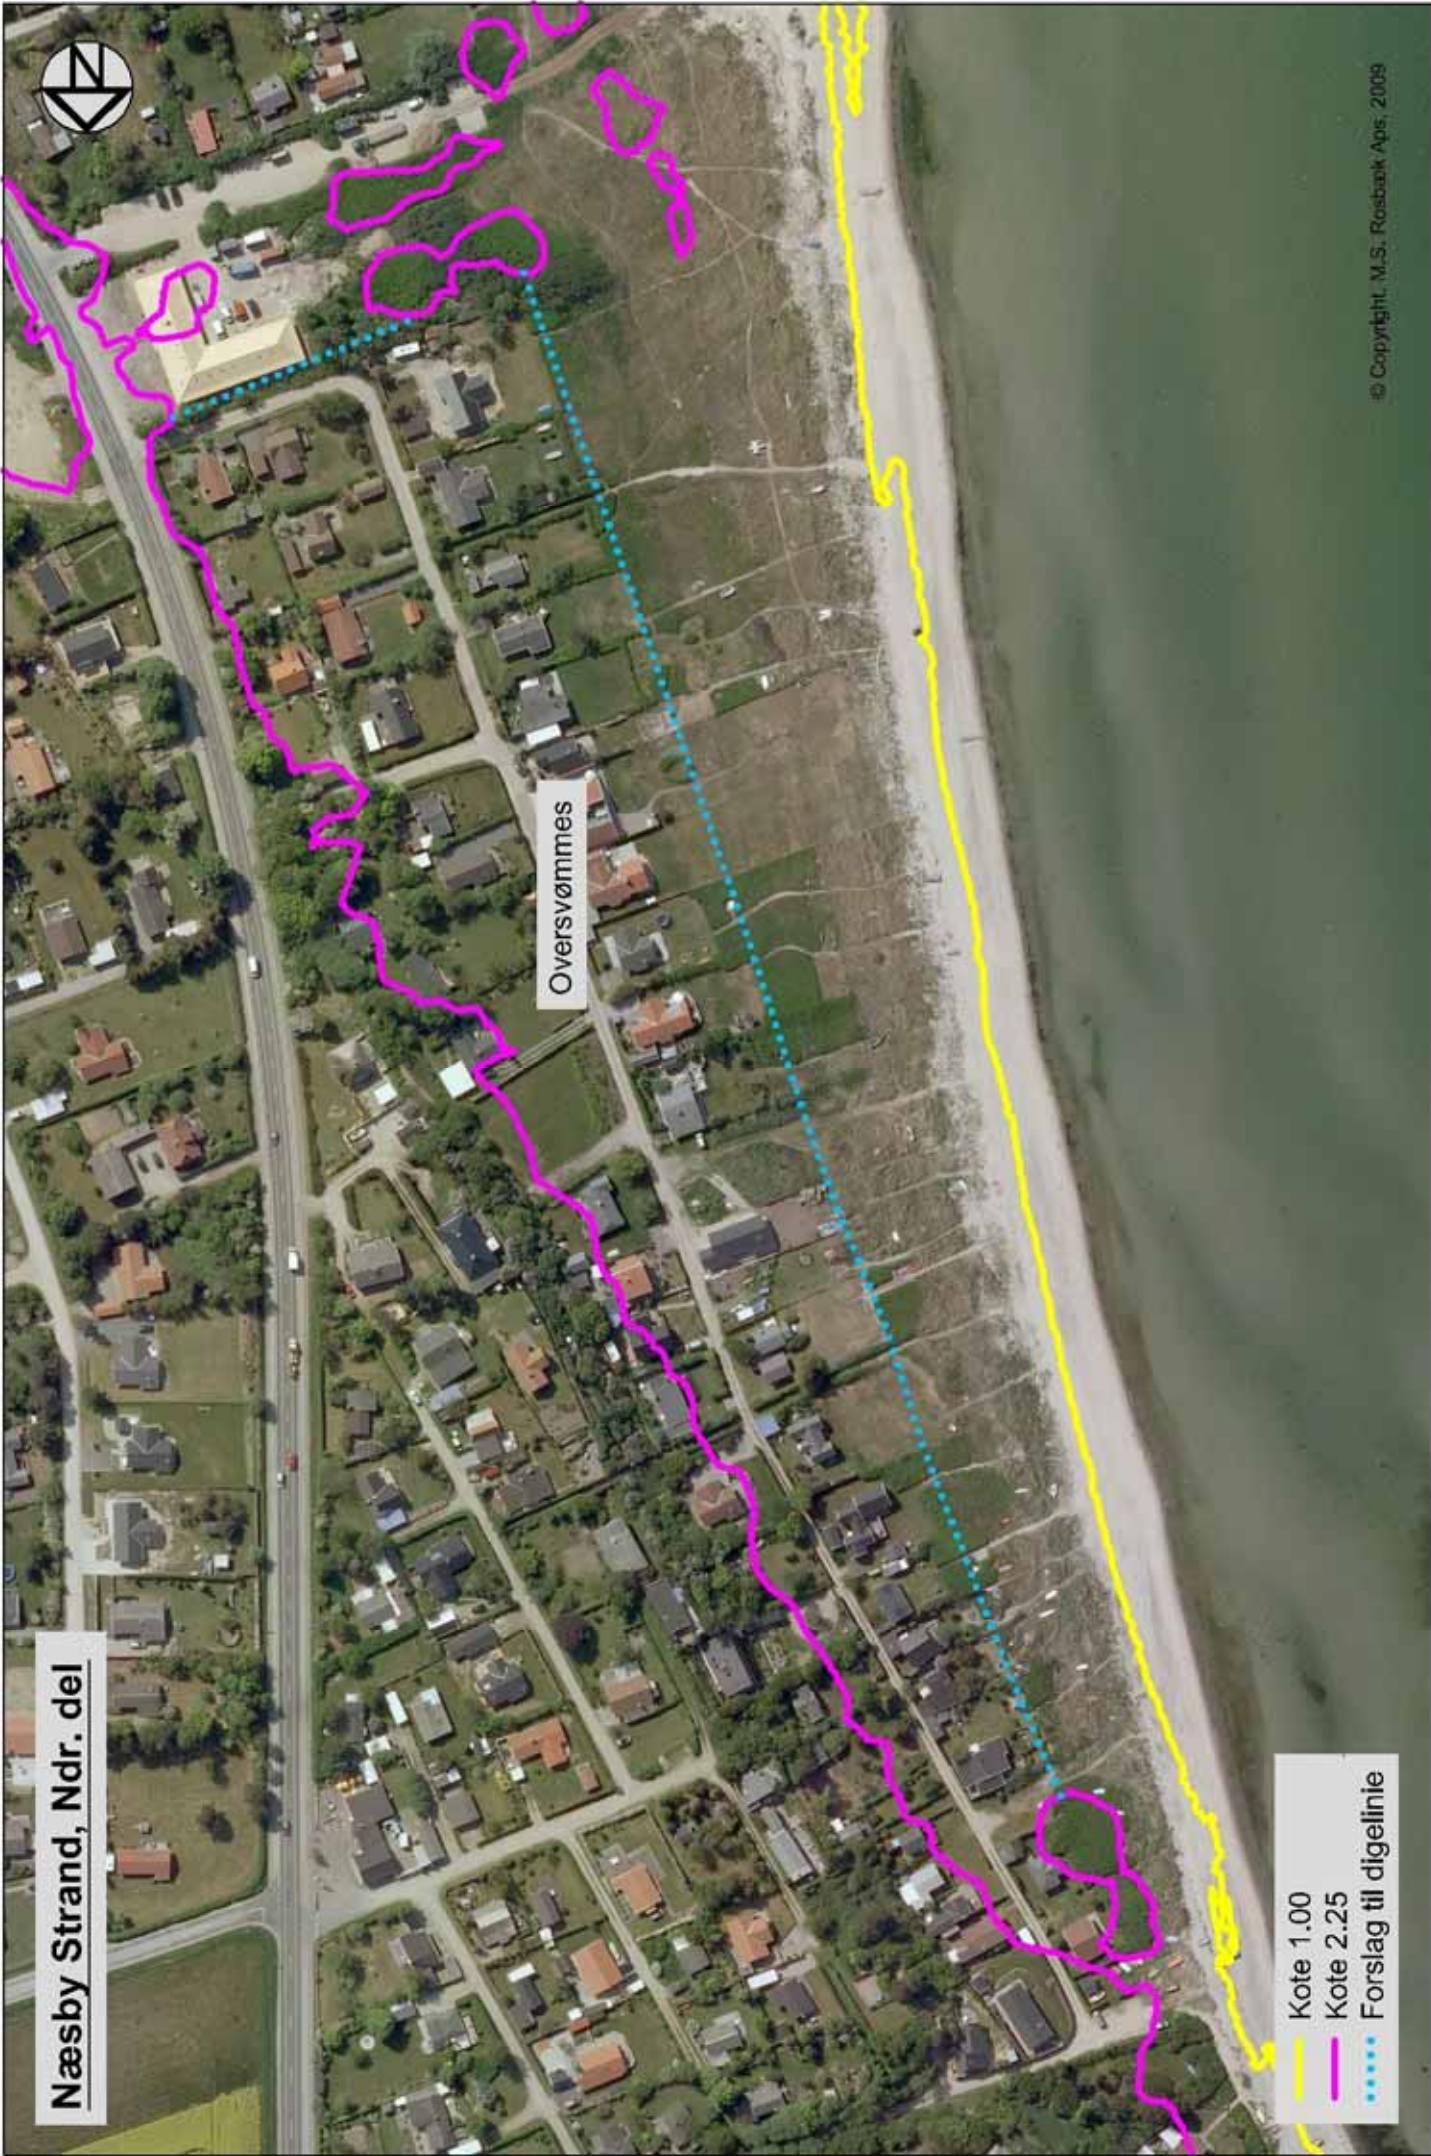
Næsby Strand, Ndr. del

<i>Risikoklasse:</i>	<p>Klasse 2. Risikoen er i dag allerede til stede for de laveste ejendomme med sokkel i 1,4 a 1,6. Frem mod 2060 vil risikoen øges til at omfatte de fleste ejendomme.</p>
<i>Myndigheder:</i>	Der findes pt. ingen kystanlæg der kræver myndighedsgodkendelse.
<i>Anbefalinger:</i>	<p>Desuagtet, at der på møde i Stillingehallen i juni 2008 ikke var tilslutning til digesikringsarbejde, da anbefales det at foreningen erkender at der allerede er, og især, på sigt vil være risiko for især de laveste områder. Der bør, på sigt, stiftes et digelag. Dette anbefales gennemført som offentlig sag, efter kystbeskyttelsesloven. Slagelse kommune forventes ikke at foretage sig videre i sagen før evt. henvendelse herom foreligger.</p> <p>På sigt må forudses vigende muligheder for erstatninger fra Stormrådet.</p> <p>Et dige vil, af naturbeskyttelseshensyn, skulle placeres tættest muligt på sommerhusene.</p> <p>Enhver udførelse af kystanlæg skal forudgående godkendes ved myndighederne.</p>

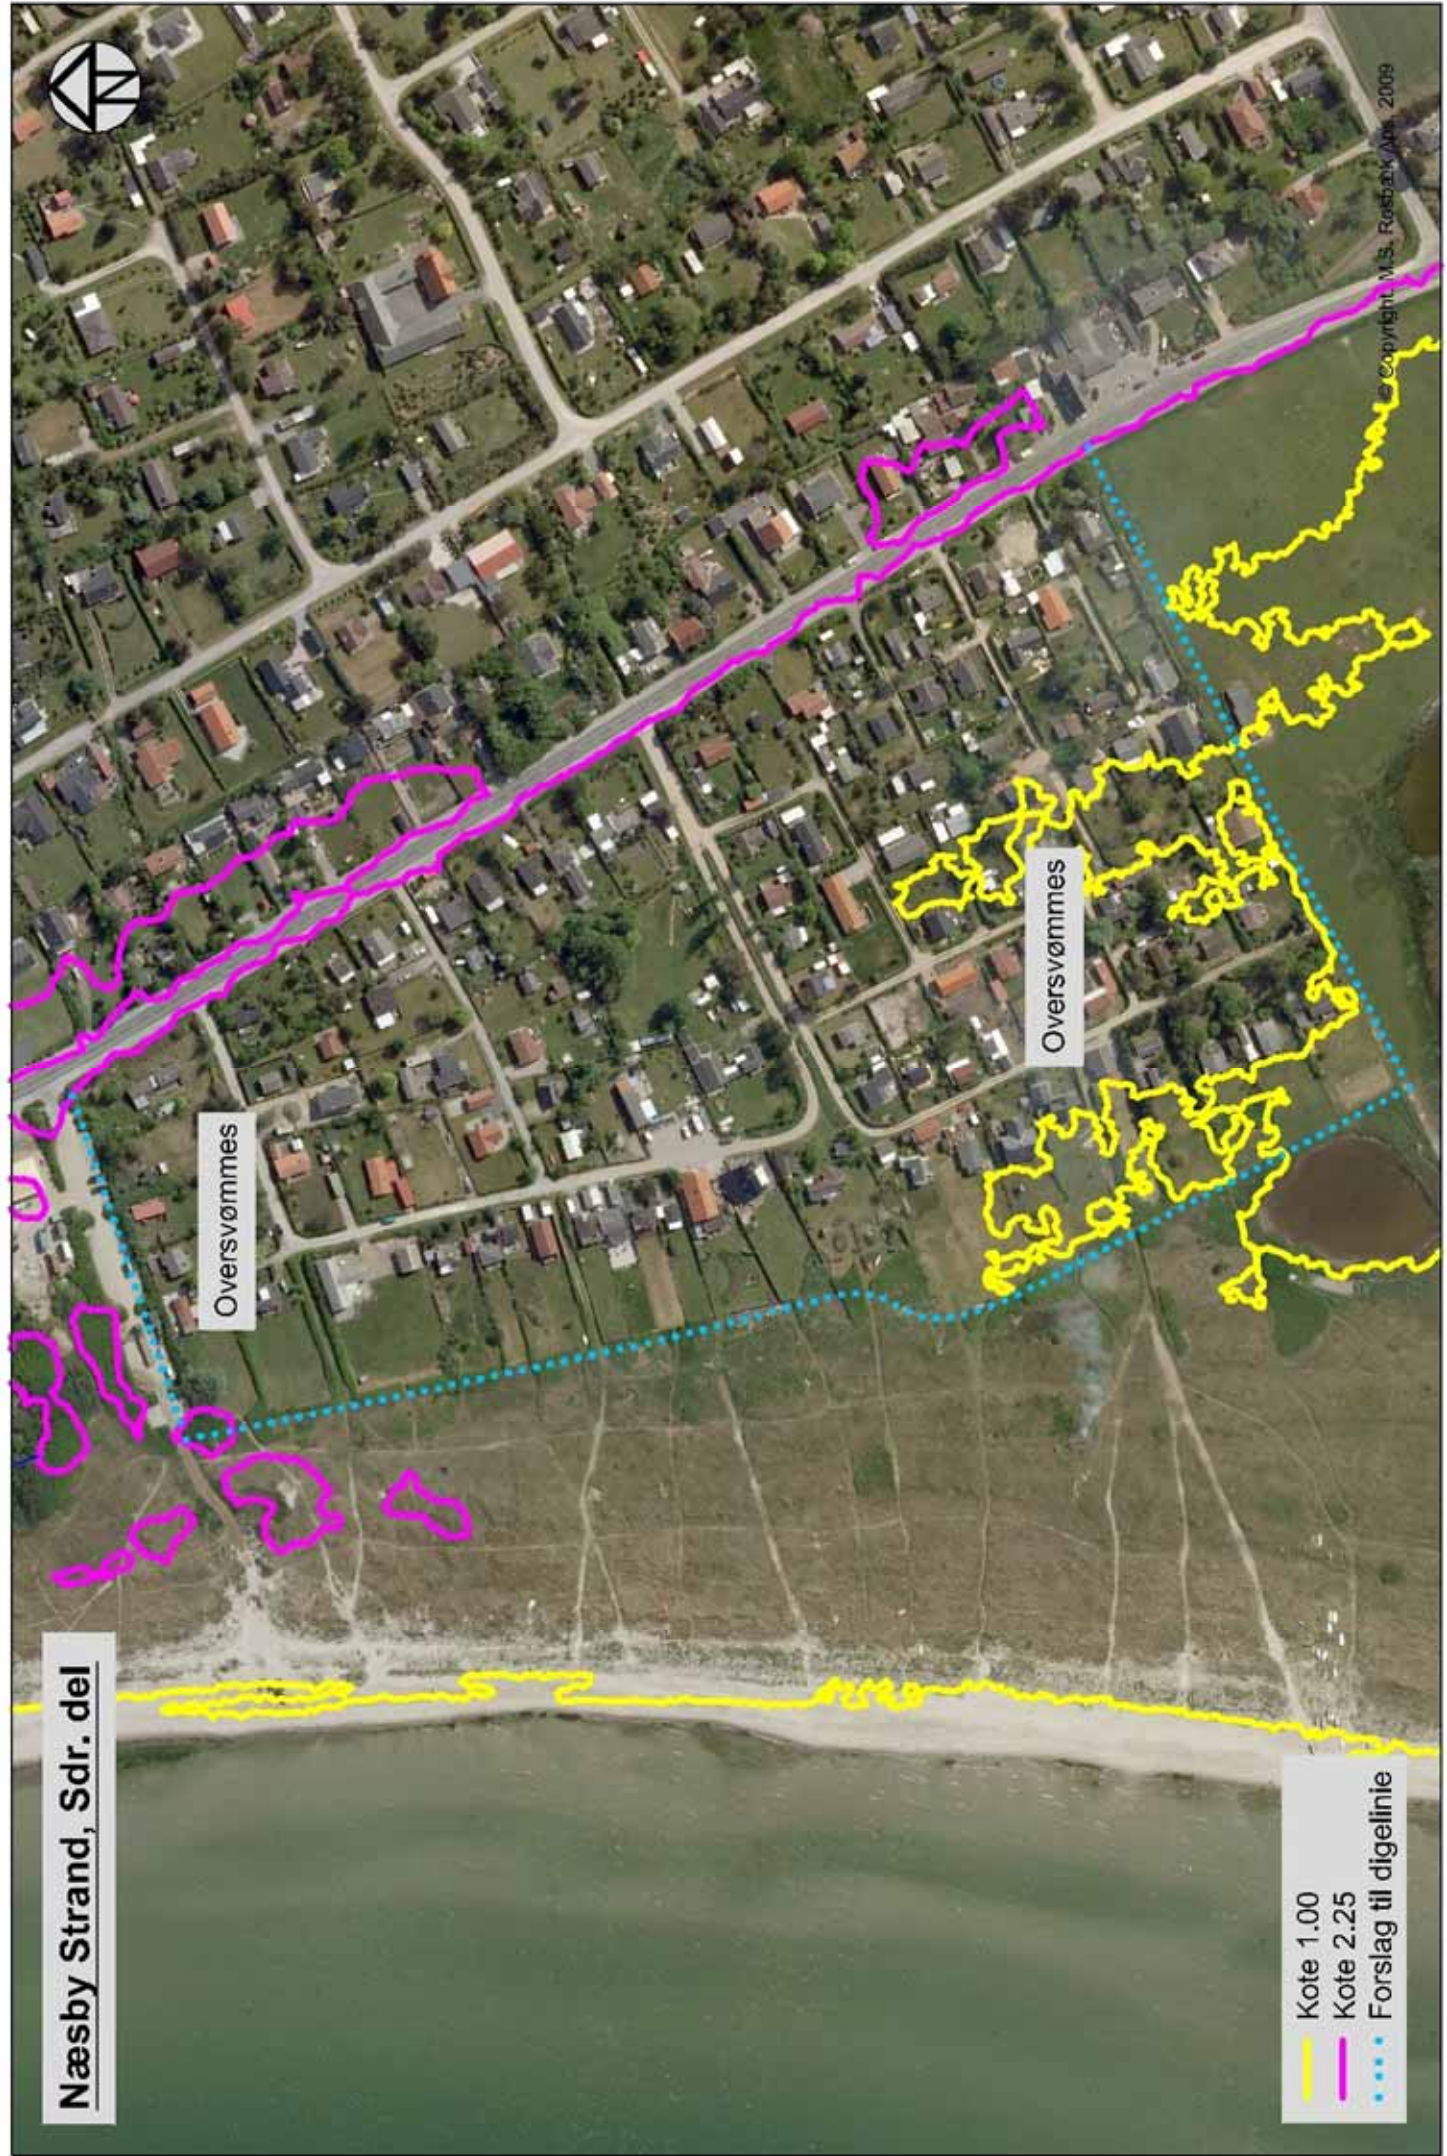
Næsby Strand, Sdr. del

<i>Foreninger:</i>	Grundejerforeningen "Næsby Strand"
<i>Digelag:</i>	Digelaget er under stiftelse. Efter møde i Stillingehallen den 21. juni 2008 besluttedes at arbejde videre med højvandsdige fra hovedvejen syd om foreningen, og op langs havsiden og nord om ca. 60 parceler. Således at det inddigede standser ved p-pladsens skæring mod hovedvejen.
<i>Sags status:</i>	Slagelse kommune er informeret om en kommende kapitel 1 sag under Kystbeskyttelsesloven og afventer lagets beslutning om iværksættelse af sagen. Første møde, før kapitel 1 møde, er pr. 21. juli 2009, ikke afholdt endnu.
<i>Eks. forhold:</i>	Næsby Strands sydlige område er en flad forlandsdannelse på arealer der alle ligger netop nordvest for Tude Å's udløb. Tidligere løb åen ud i et slynget tilgroningsområde med grænse mod nord, nogenlunde lig de sydligste grunde. Blød bund findes overlejret af 3 – 4 m sand i områdets sydlige del.. Kysten er i tilvækst med 89 til 132 meters tilvækst over de sidste ca. 100 år, dvs. en tilvækst på 1 m/år. Kote for forlandet er ca. 0,8 til 1,9 m med mulighed for indløb sydfra allerede fra kote ca. <u>0,8 m</u> . Der er overhængende fare for højvandsskader på ejendommene. Hovedvejen ligger i kote 2,04. Det bør overvejes om denne kote er tilstrækkelig. Ved 2006 lignende hændelser vil højvandet, inklusive stormbølger slå ind over forlandet og mindre bølger vil brydes på et nødvendigt dige. Højvandet består af egentligt højvande plus bølgeopstuvning og bølgeopløb (overskyl).

<i>Risikoklasse:</i>	Klasse 3.
<i>Myndigheder:</i>	Diget bør af hensyn til bølger og naturbeskyttelseshensyn placeres umiddelbart vest for de forreste sommerhuse.
<i>Anbefalinger:</i>	Der bør etableres dige snarest muligt, idet større skader må forudses. På sigt må forudses vigende mulighed for erstatninger fra Stormrådet. Enhver udførelse af kystanlæg skal forudgående godkendes ved myndighederne.

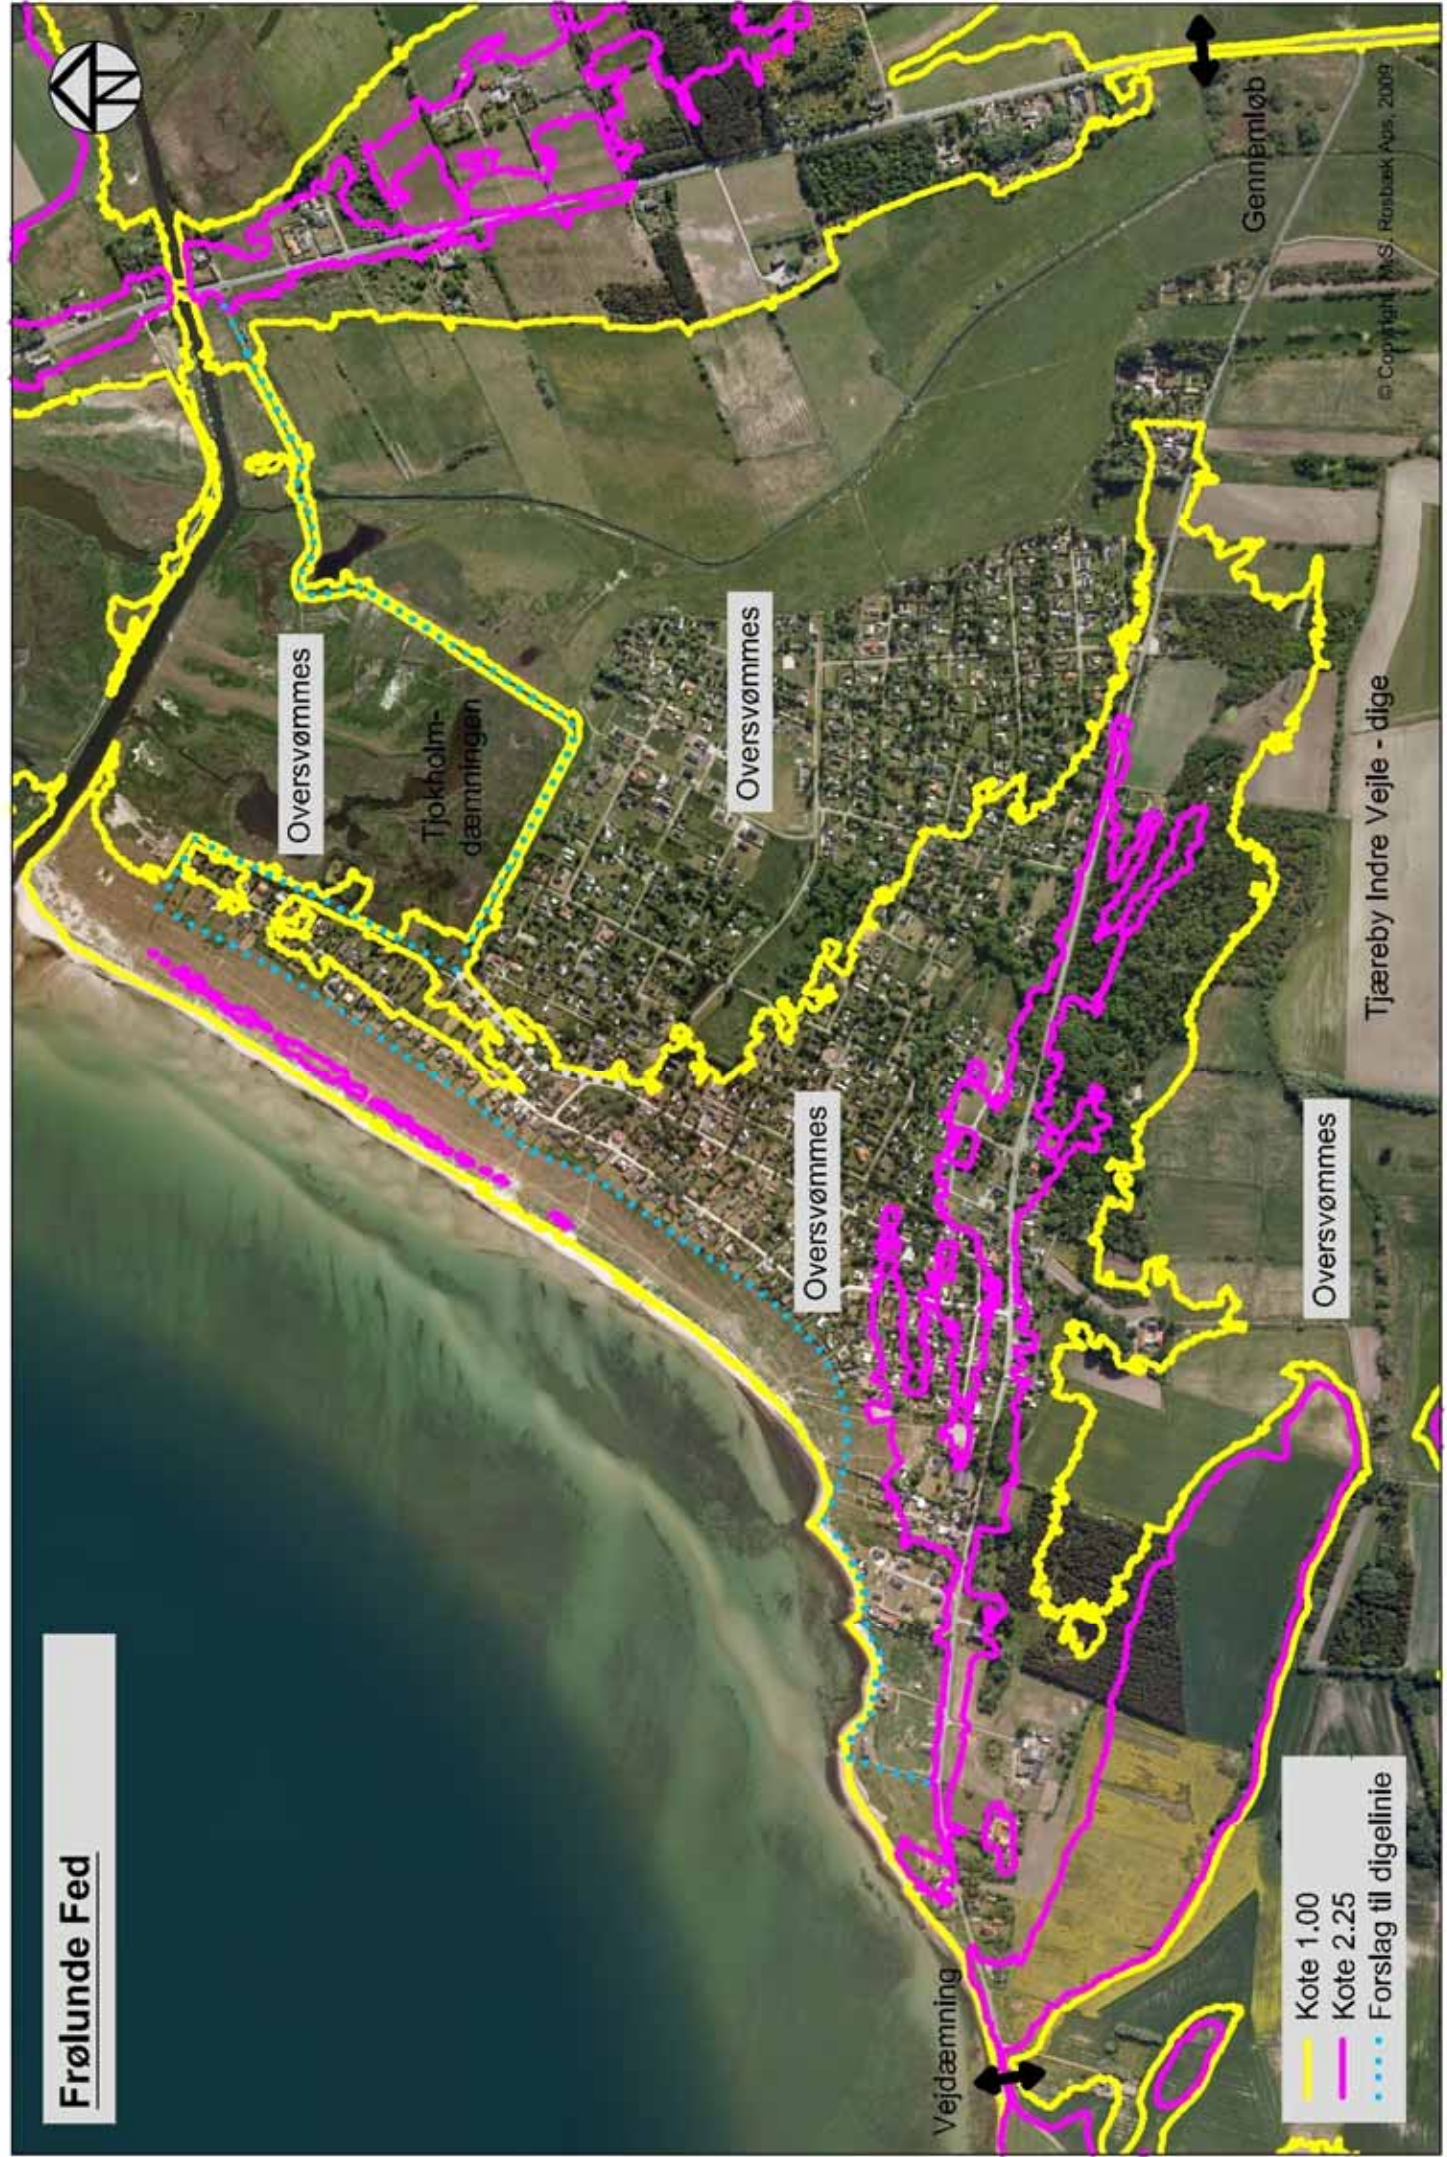
Frølund Fed

Eks. forhold: Frølunde Fed er, som navnet antyder, én større marin forlandsdannelse på arealerne syd for Tude Å.
Klintnedbrydningerne nord og syd for området har siden istiden til stadighed ført materialevandrende sand til området, med såvel syd som nordgående materialevandring. Hertil udløb fra Tude å.
Selve sommerhusbebyggelsen på de største dele af Frølunde Fed ligger i en så tilpas kote at skadesomfanget i 2006 var begrænset.
Ser vi på et forventet fremtidigt højvande på kote 2,25 plus bølger, da vil man af kortet kunne se, at meget store landområder på sigt vil kunne oversvømmes.
Mange ejendomme på Frølunde Fed vil ligge i en grænsezone.
Et digeprojekt må således i detaljer klargøre hvem der rent faktisk vil blive berørt.
En vejdæmning mod sydvest er stenkastningssikret.

Risikoklasse: Klasse 2 (4)

Myndigheder: Der er så vidt vides ingen tiltag til organiserende diger eller kystbeskyttelse.
Koter/gennemløb på hovedvejen bør undersøges.

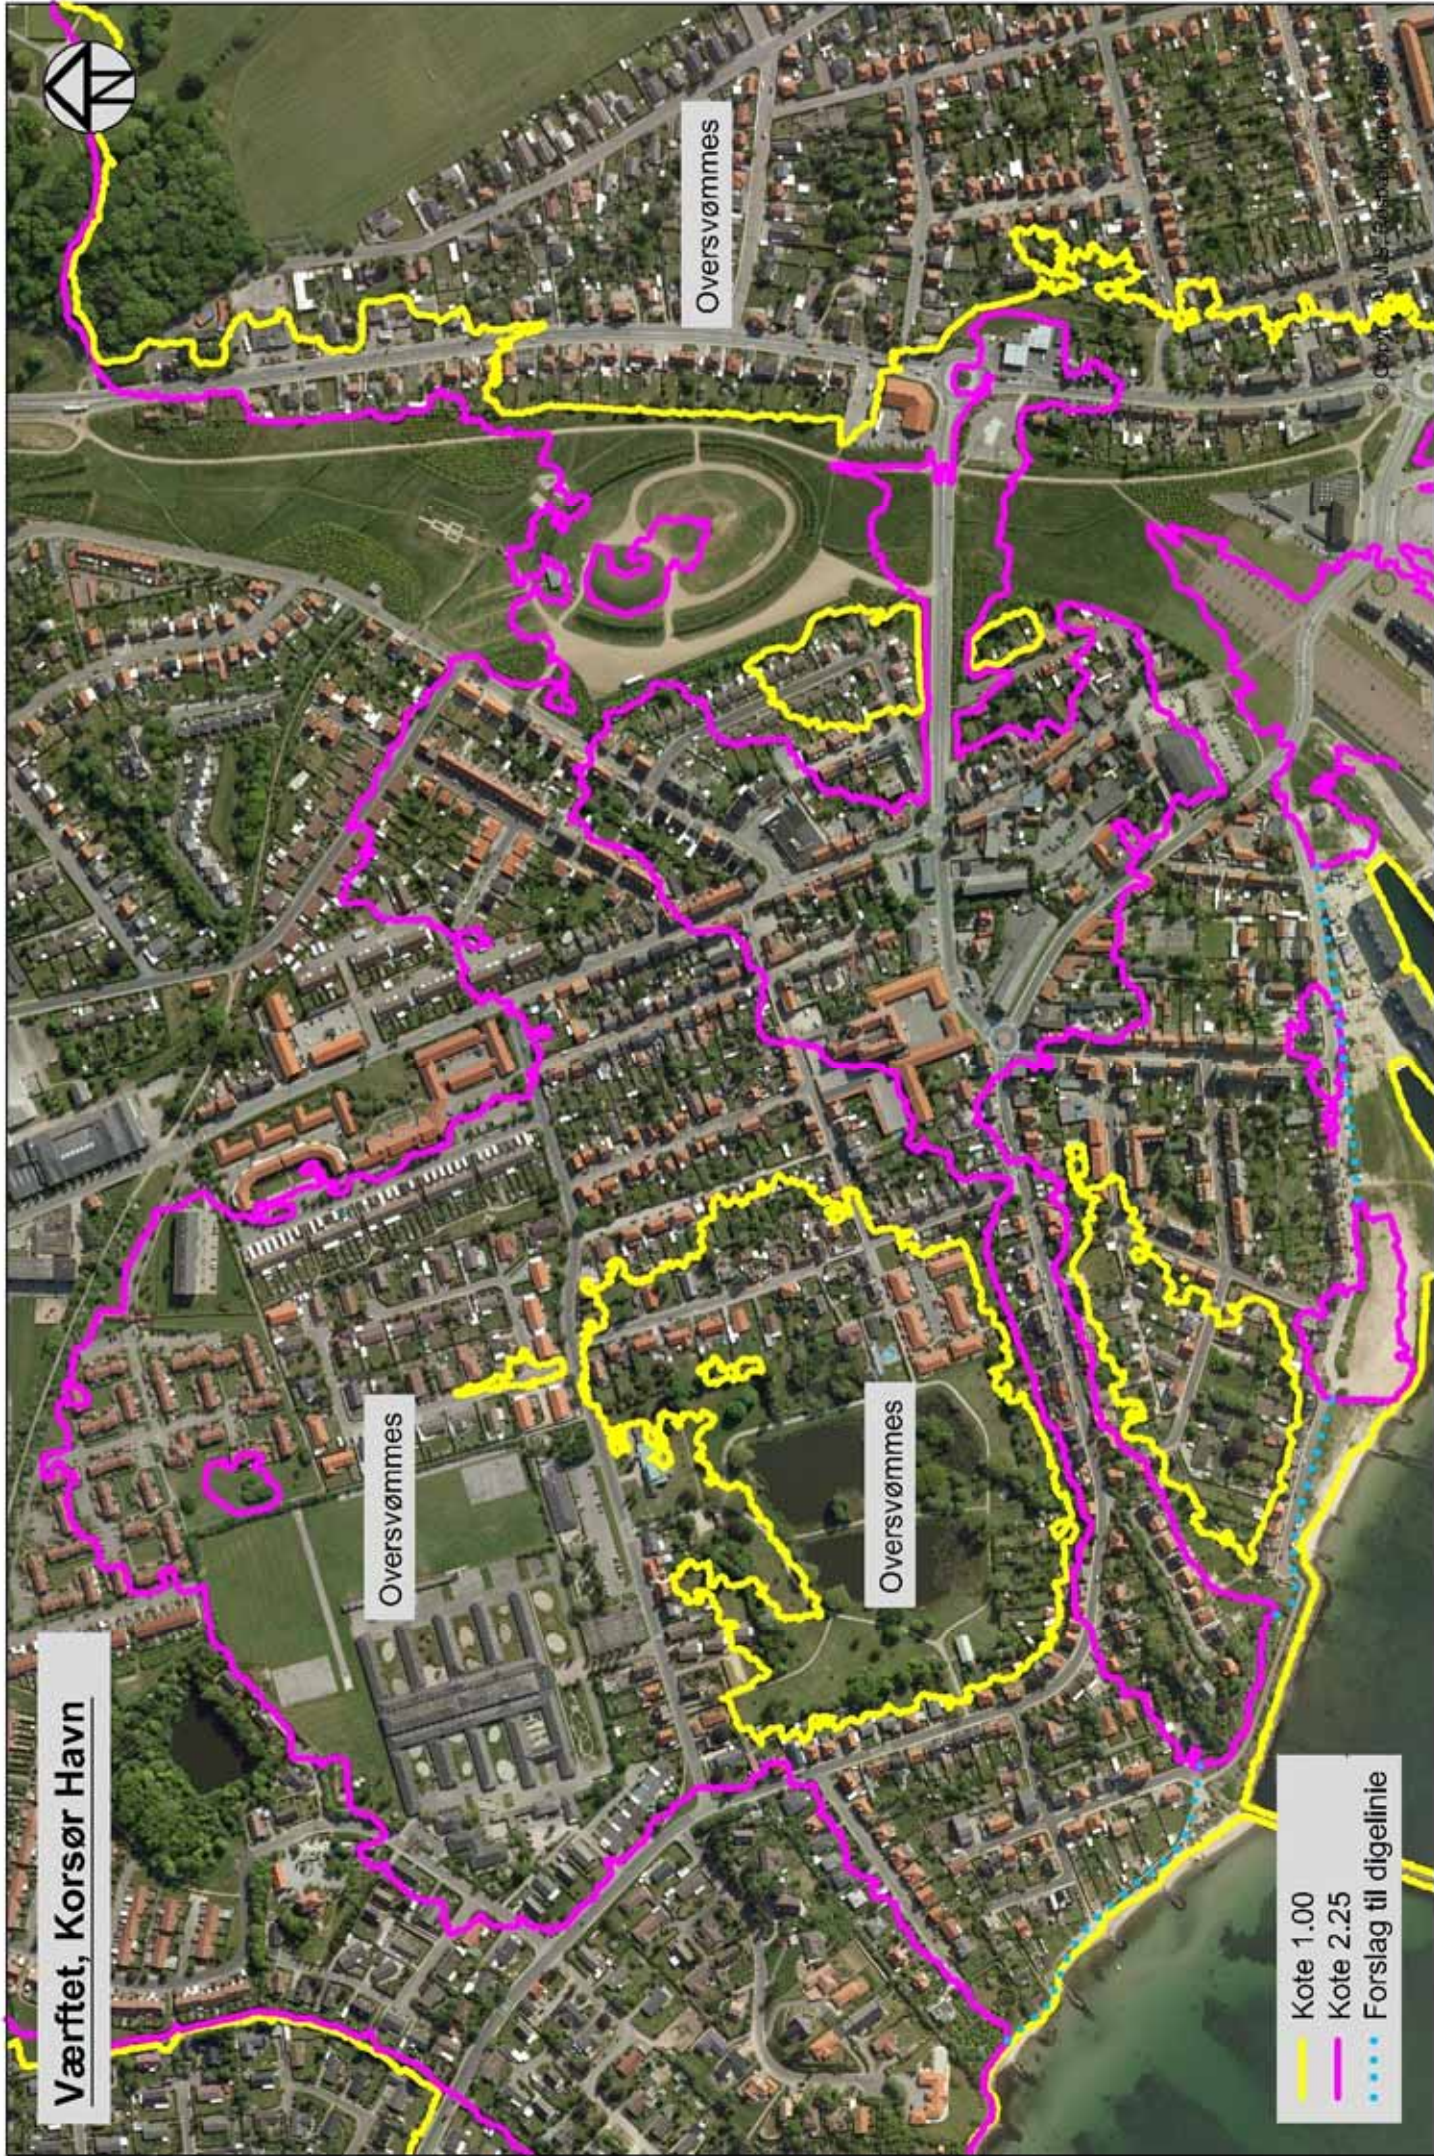
Værftet, Korsør Havn

<i>Forening:</i>	Nej, byområde
<i>Digelag:</i>	Nej, byområde
<i>Sags status:</i>	Ingen verserende sager pr. december 2008.
<i>Eks. forhold:</i>	<p>Området nord/nordøst for Korsør havns nordre mole, mod vest ved bl.a. vejene "Værftet" Søværnet og Færgevej – Sprogøvej og Revvej er et lavtliggende fladt marint forland dannet ved nedbrydning af morænelersklinter (f.eks. Lerklinten). Man ser af planen, at kote 2,25 strækker sig langt ind i Halskov bydel helt over til <i>Tegltøften</i>. Det ses af planen, at der må etableres et dige ved Storebæltskysten over ca. 245 m. Diget vil være let bølgebelastet selv om diget må placeres så tilbagetrukket som muligt. Der er på områdets øst / sydflanke diverse små områder hvor digekoten må etableres ved lave asfaltbump / vejhævninger / høje kantsten. Mod øst vil et mindre jorddige ved <i>Dyrhovedgårdsallé 23</i> være en tilstrækkelig sikring for området. Hele dette større byområde syd for <i>Lerklinten</i> vil altså kunne sikres relativt enkelt via to diger. Hertil hensyntagen til nødvendige ændringer i kloaksystemet med højvandsklapper m.v. Disse aflukker må også udføres i alle kælder-ejendomme.</p>

<i>Risikoklasse:</i>	klasse 4 a (2). Et område inde i arealets center, ved <i>Slotsvej</i> ses at ligge så lavt som kote 1. Ved ekstrem vandstand er der risiko for svage og ældre der da skal evakueres.
<i>Myndigheder:</i>	Privat og offentligt område. Eksisterende hofder bør lovliggøres eller tjekkes med hensyn til lovlighed.
<i>Anbefalinger:</i>	<p>Det anbefales, at beboerne i området starter en organisation, idet vi klart må anbefale startet en sag under Kystbeskyttelsesloven med det sigte at inddæmme bydelen.</p> <p>Risikoen er så udtalt at Slagelse Kommune af egen drift, på sigt, bør gribe ind hvis ikke lodsejerne selv starter etableringen af et digelag. Slagelse kommune må da kræve etablering af de nævnte digestrækninger, velsagtens som en sag under Kystbeskyttelsesloven.</p> <p>Enhver udførelse af kystanlæg skal forudgående godkendes ved myndighederne.</p>
