Kapitel 9

9. Problemstillingerne, registrering, sted for sted

Øversigt, Kystbeskyttelsesområder:

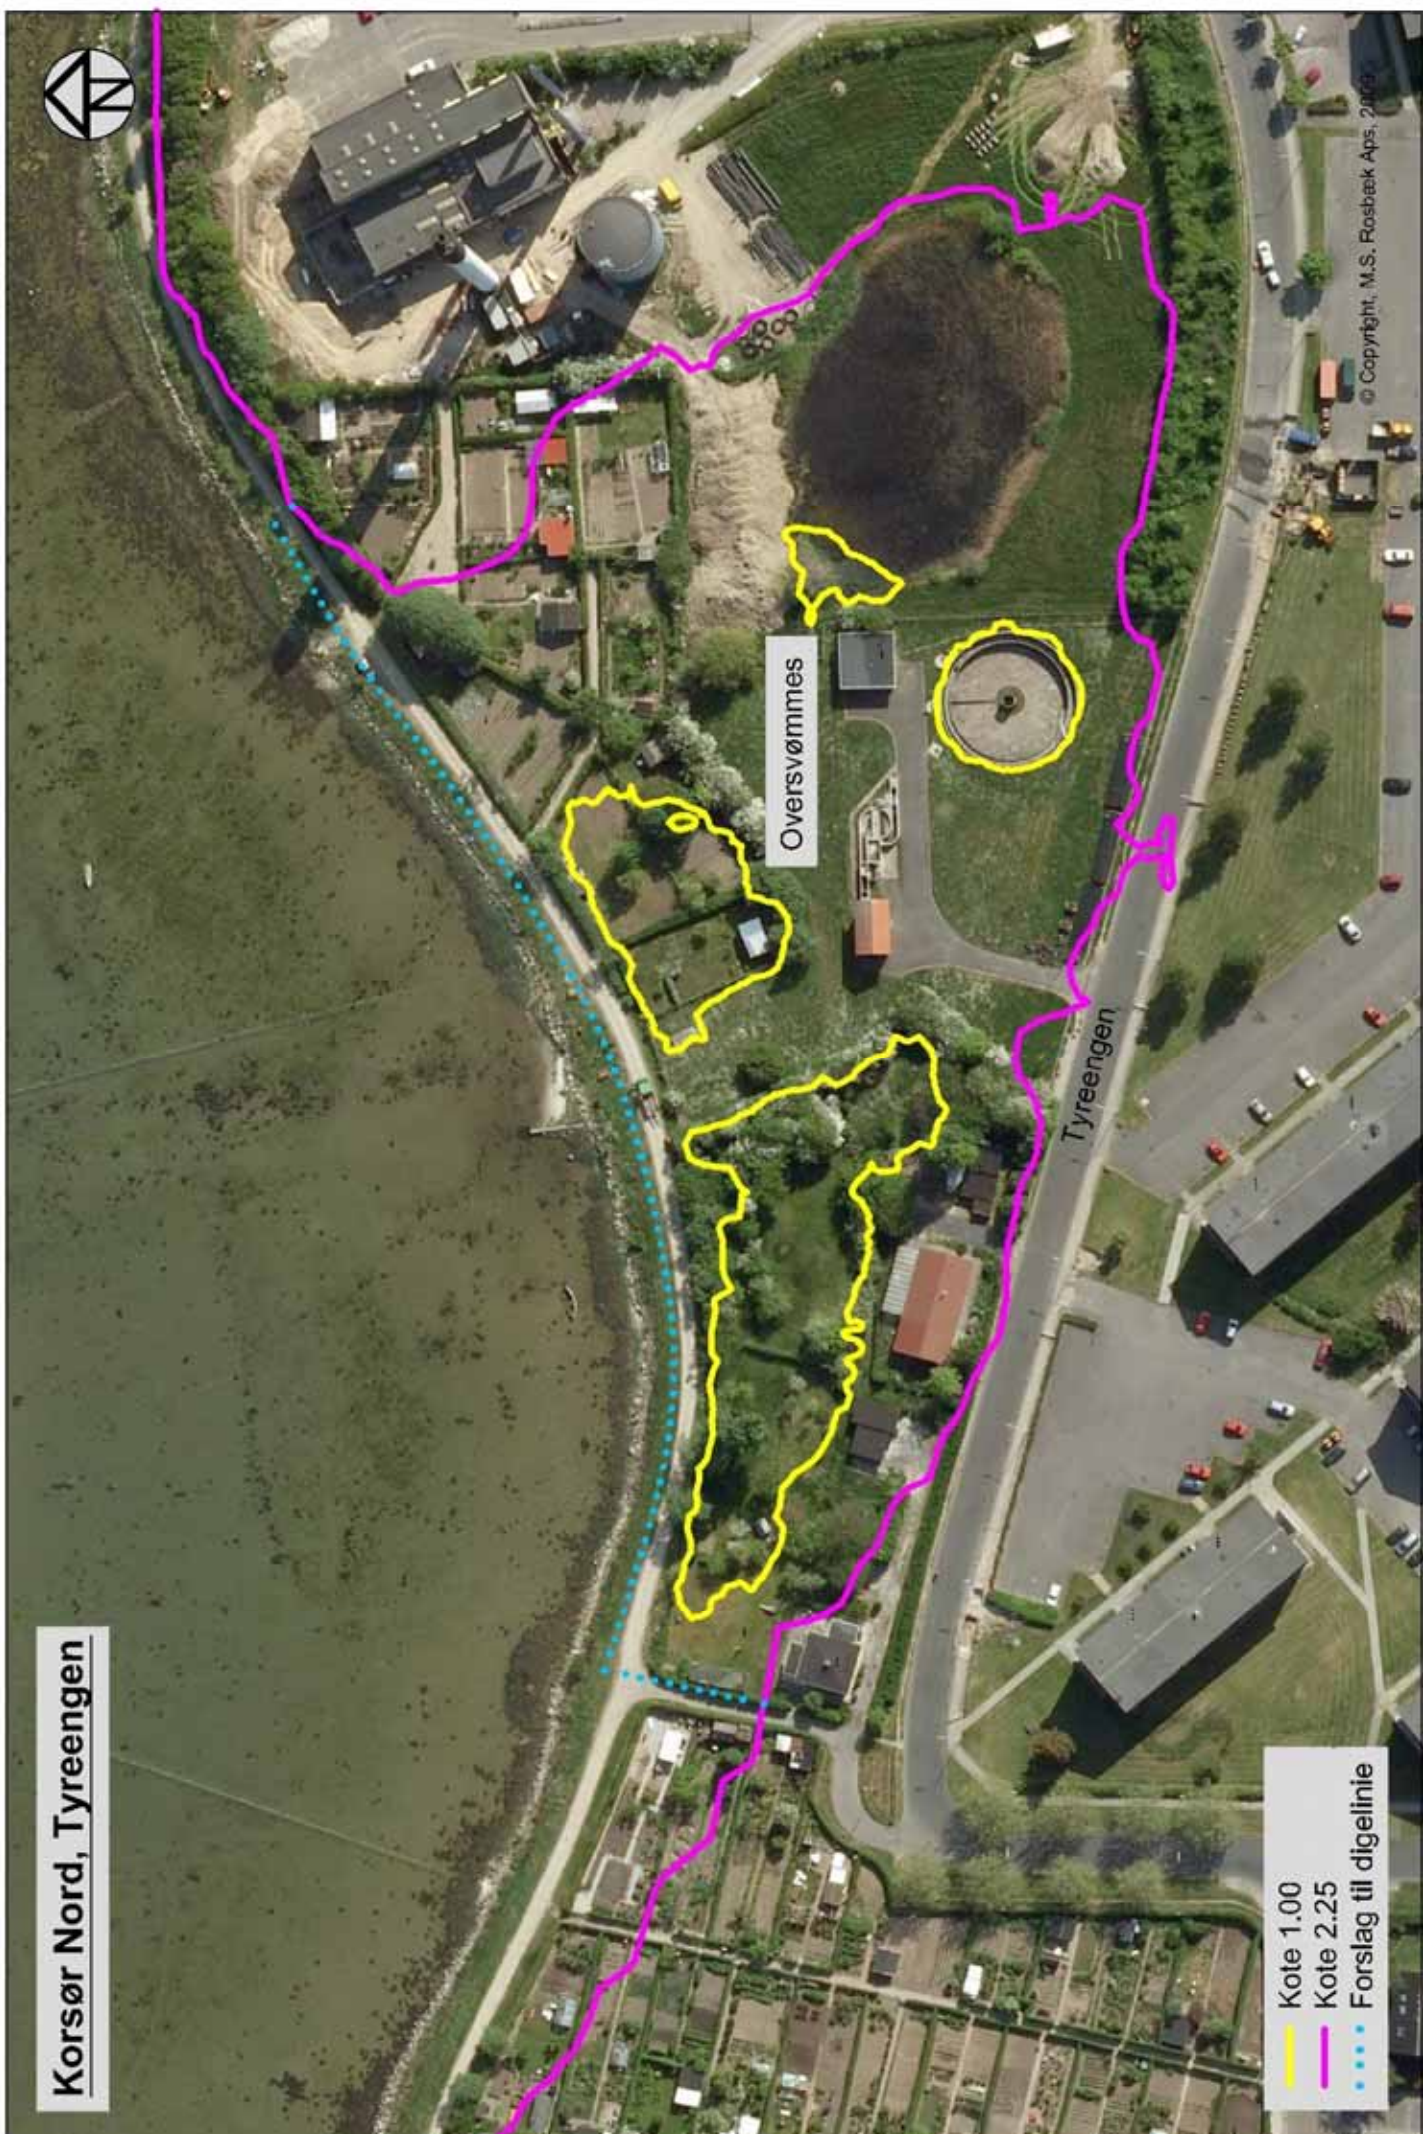
Tyreengen

<i>Foreninger:</i>	Nej, land / byområde
<i>Digelag:</i>	Nej
<i>Sags status:</i>	ingen verserende sager.
<i>Eks. forhold:</i>	2006 gav højvandsskader. Området er et lavereliggende landparti i Norets syddel. Et kystnært område er bebygget således at en del huse og veje vil kunne generes af højvande til kote 2,25.
<i>Risikoklasse:</i>	klasse 2
<i>Myndigheder:</i>	Ingen eksisterende diger.
<i>Anbefalinger:</i>	Under hensyntagen til forventet højere højvande bør beboerne overveje etableret et digelag med det formål at få etableret et dige langs kystvejen således at højvande kote 2,25 (plus mindre bølger) kan imødegås. Enhver udførelse af kystanlæg skal forudgående godkendes ved myndighederne.
