Kapitel 9

9. Problemstillingerne, registrering, sted for sted

Øversigt, Kystbeskyttelsesområder:

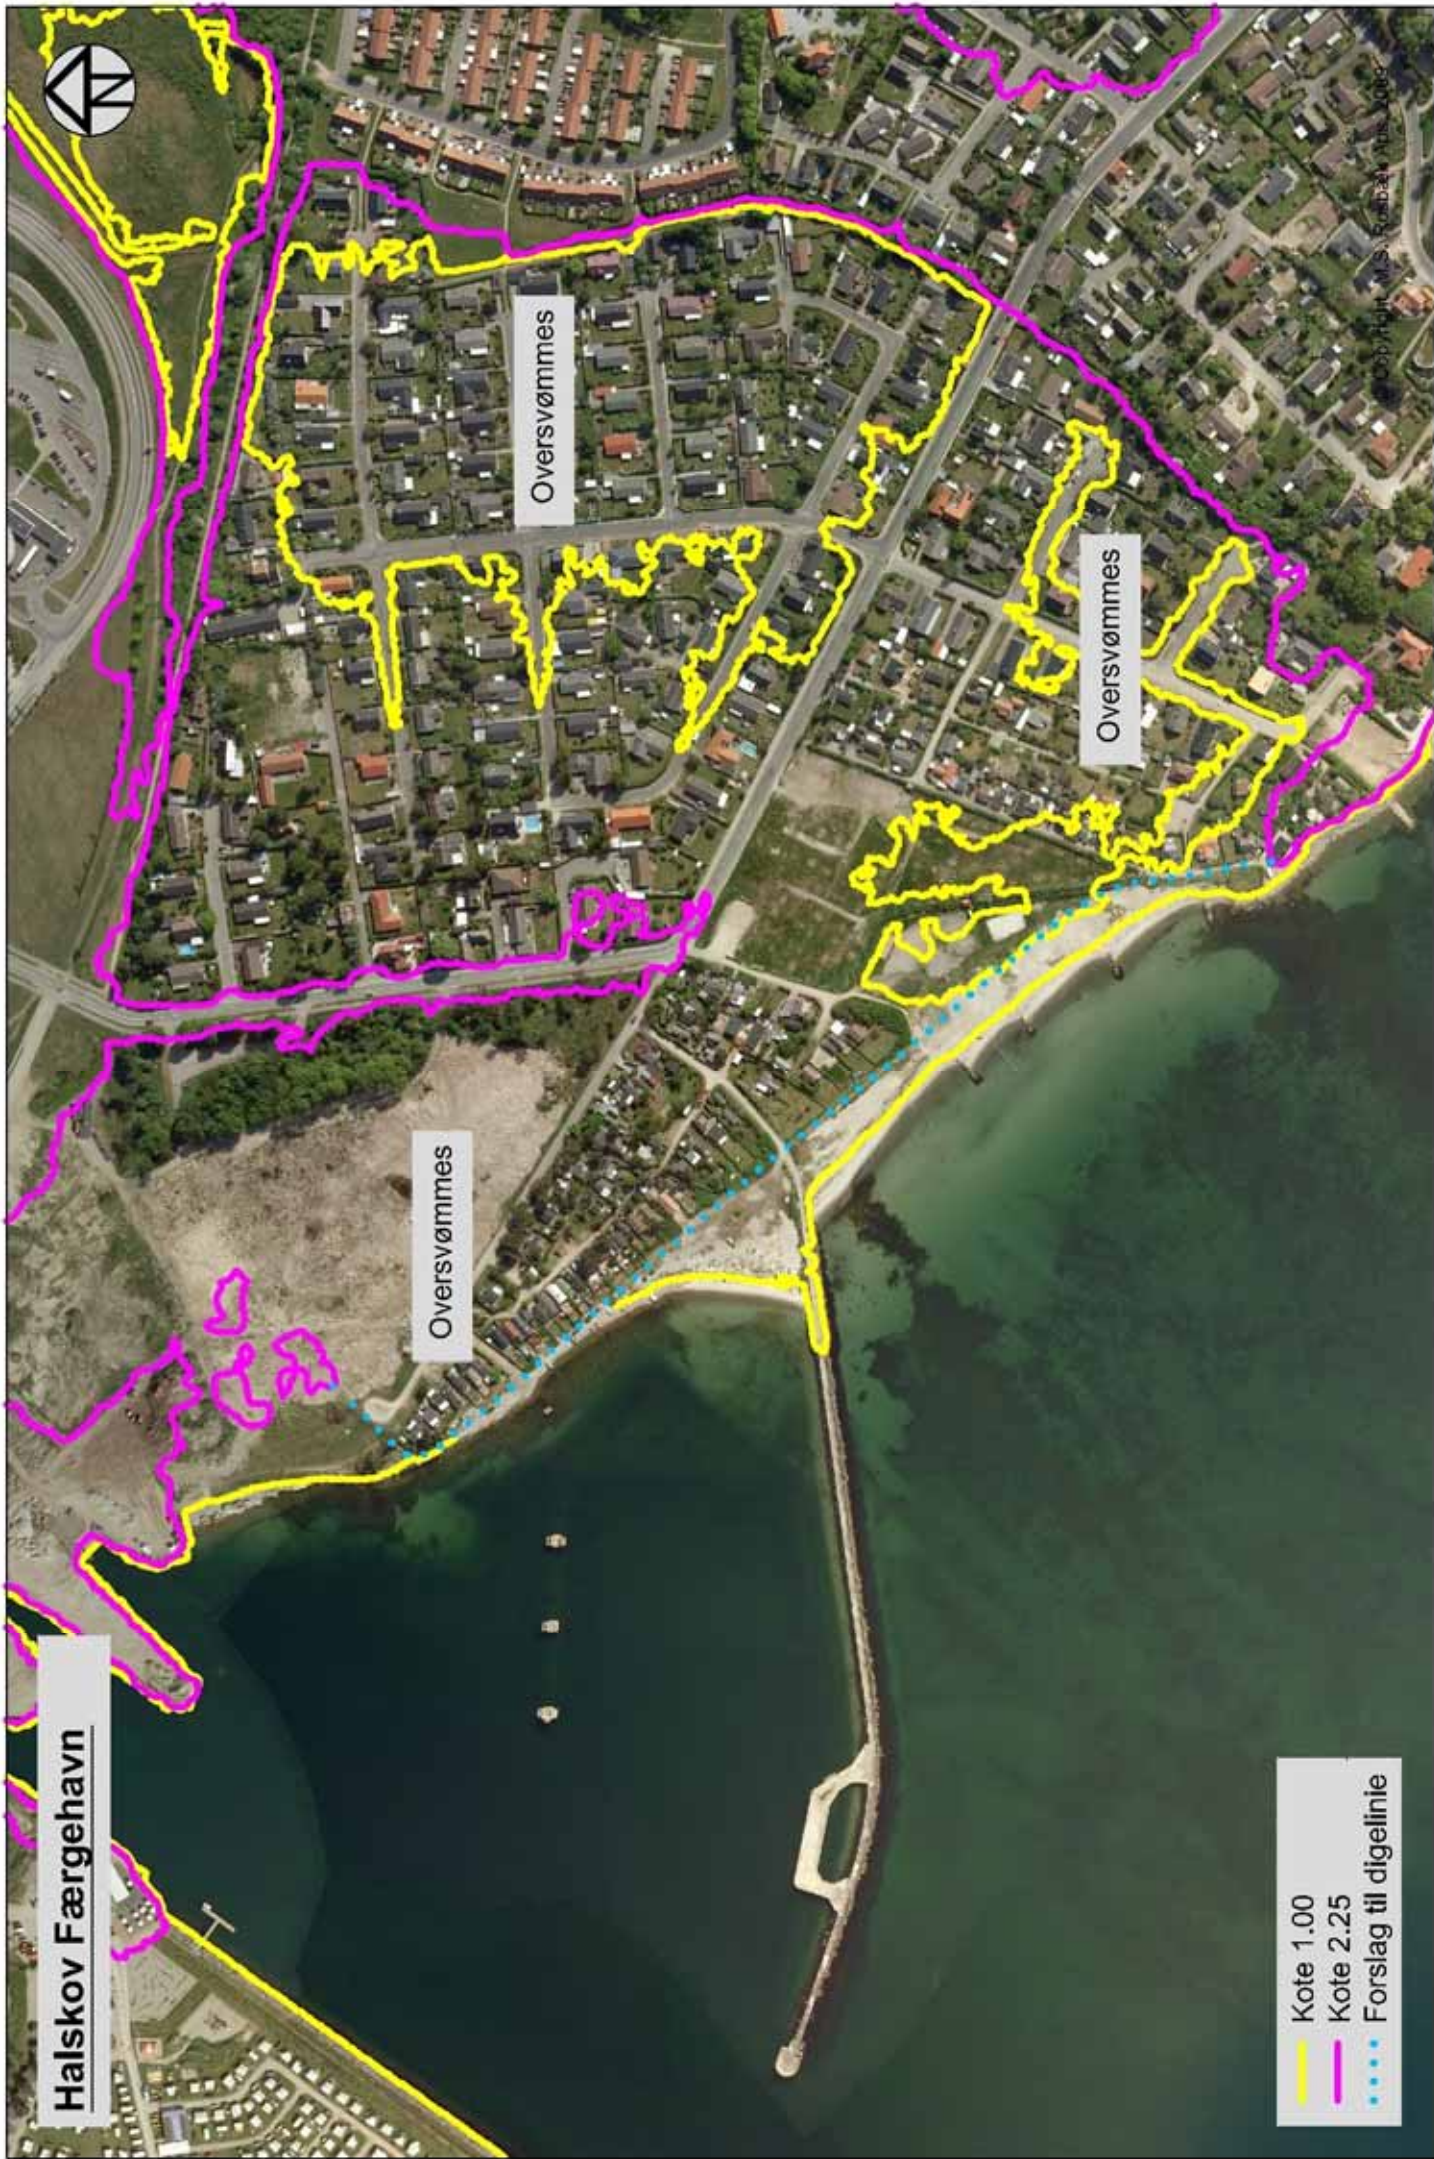
Halskov Færgehavn

<i>Forening:</i>	Offentligt ejet areal.
<i>Digelag:</i>	Ingen
<i>Sags status:</i>	Pr. december 2008 ingen verserende planer.
<i>Eks. forhold:</i>	<p>Området sydøst for tidligere færgehavn er et fladt, marint forlandsområde opstået dels som resultatet af erosion af de højereliggende morænepartier der ligger syd / nord for området, - dels også opstået som følge af kystlinjetilpasninger i randzonen til færgehavnens fysiske udragende.</p> <p>Der befinder sig et større sommerhusområde i områdets umiddelbare sydøstre bagland.</p> <p>Det ses af planen, at et <i>større område</i>, vil blive berørt af et ekstremt højvande på 2,25. I området findes en lavning med kote 1,0 hvorfor risiko for ældre/svage er til stede.</p> <p>Ret syd for området stiger kysten brat til en ca. 10 m høj kystklint. Der findes allerede et jorddige langs kysten. Diget er så lavt at indløb fandt sted i 2006.</p>
<i>Risikoklasse:</i>	klasse 3 / (4)

<i>Myndigheder:</i>	Risikoområde hvor evt. kommunalt påbud om sikringsarbejde bør overvejes på sigt.
<i>Anbefalinger:</i>	<p>Beboerne i området opfordres til at organisere sig i eksisterende grundejerforening eller nyt <i>lag</i> med sigte på nødvendig inddignings-sag. Det vil være muligt at sikre området via et simpelt jorddige. Diget må kystbeskyttes, i hvert fald ved dets søndre afslutning hvor bølger kan ramme diget.</p> <p>Enhver udførelse af kystanlæg skal forudgående godkendes ved myndighederne.</p>

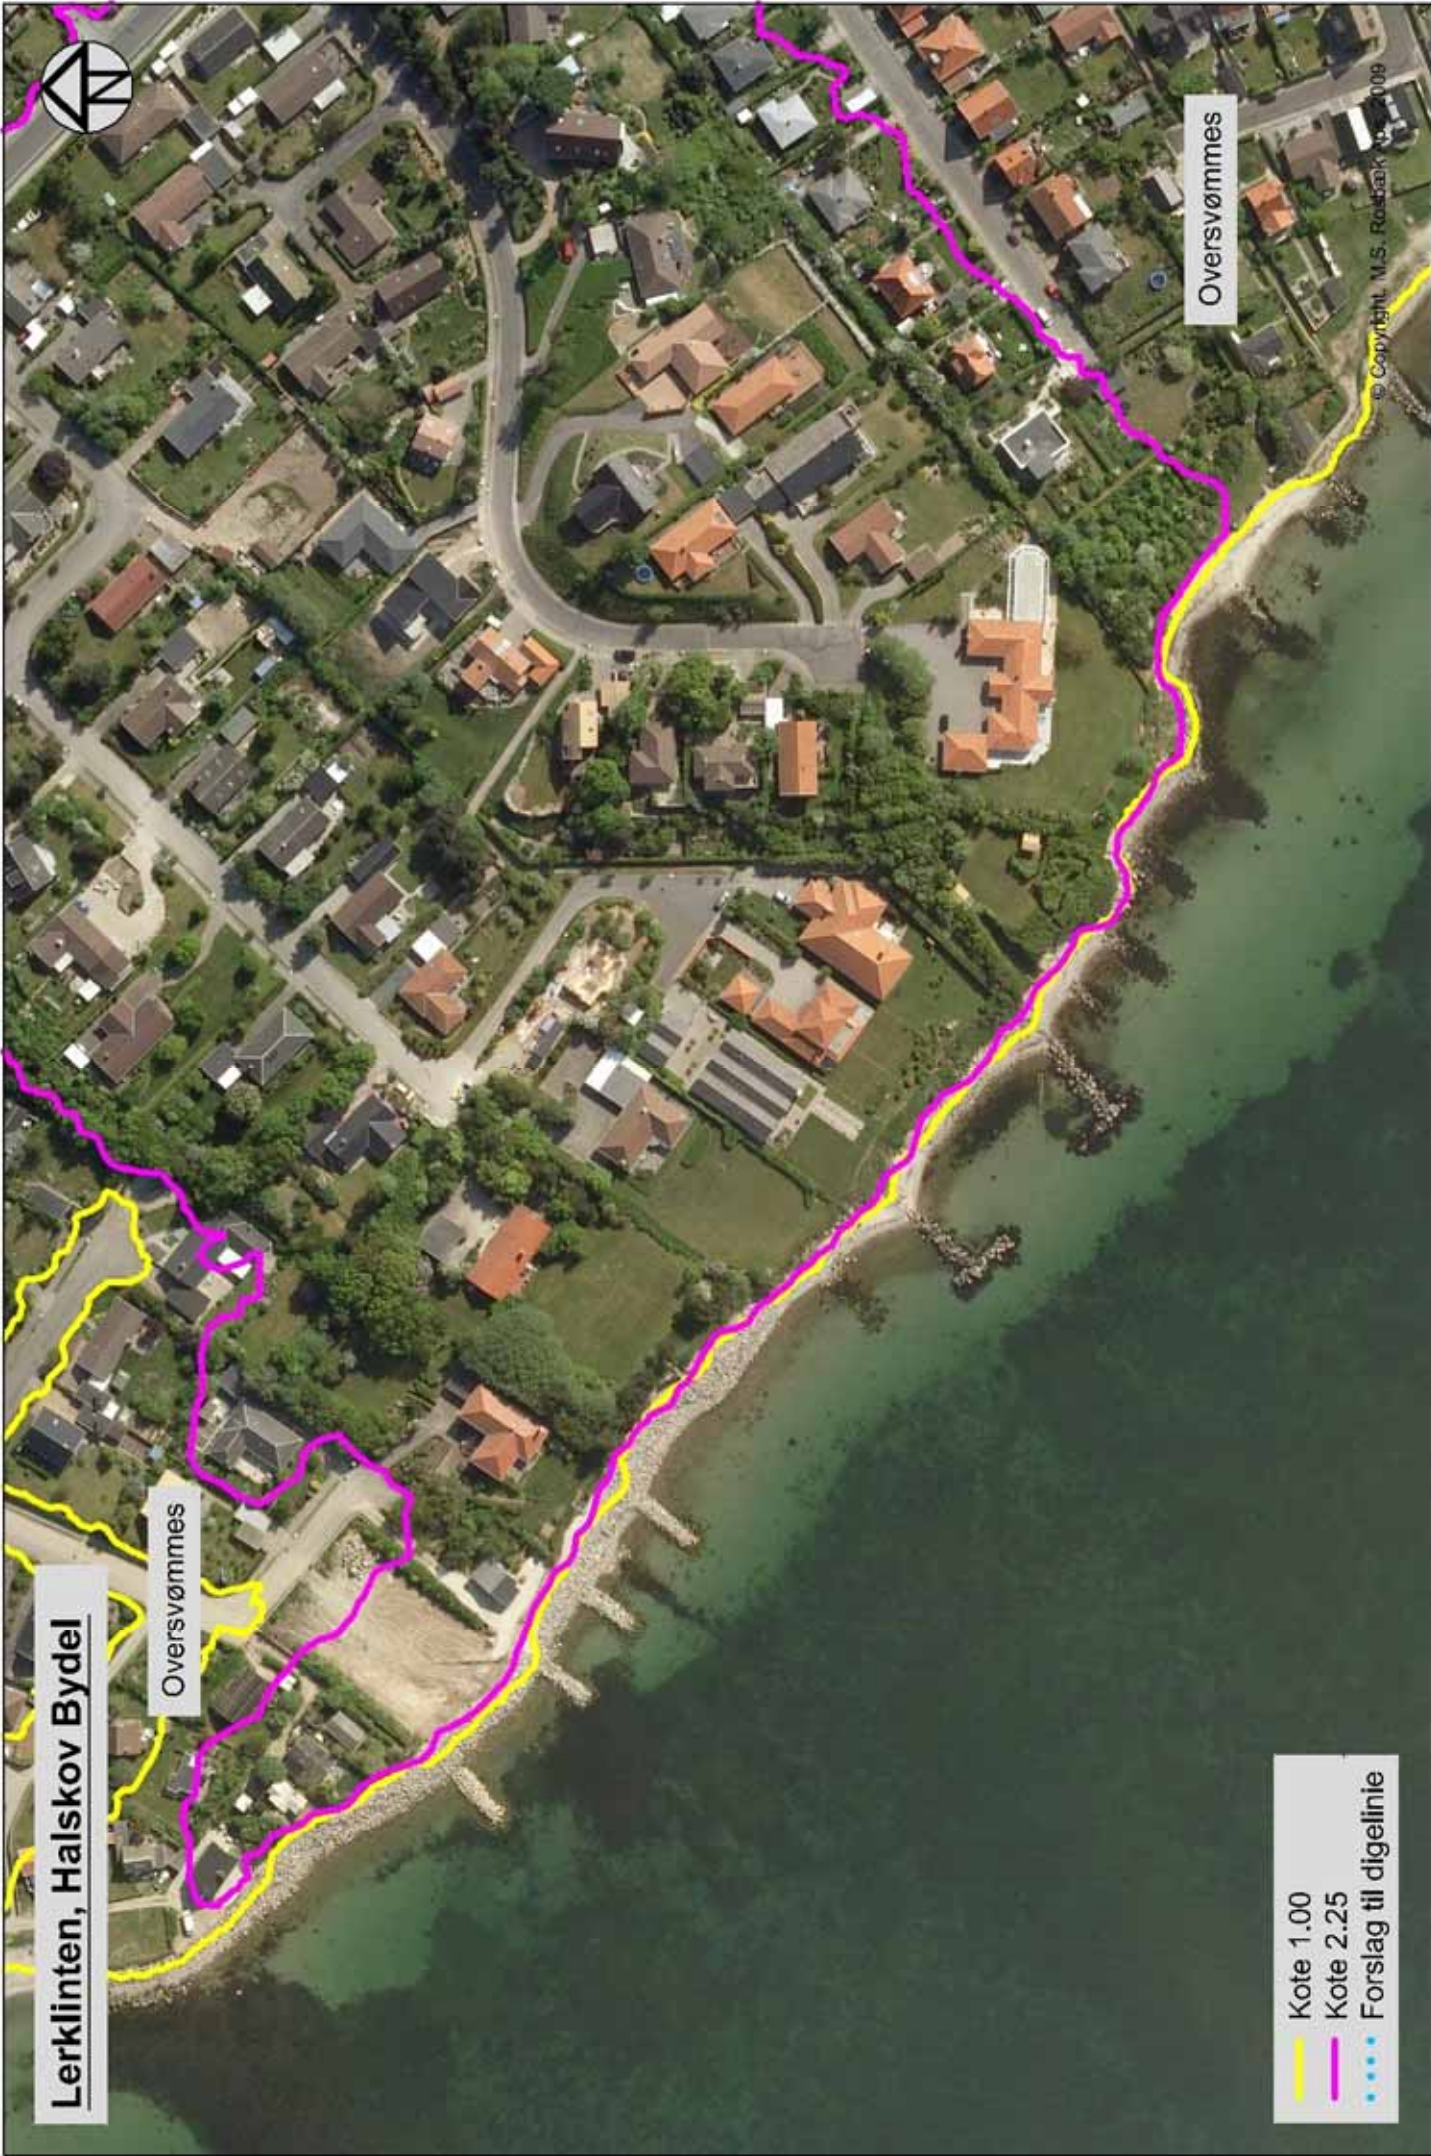
9.27 Korsør havn nord, Værftet

<i>Forening:</i>	Nej, byområde
<i>Digelag:</i>	Nej, byområde
<i>Sags status:</i>	Ingen verserende sager pr. december 2008.
<i>Eks. forhold:</i>	<p>Området nord/nordøst for Korsør havns nordre mole, mod vest ved bl.a. vejene "Værftet" Søværnet og Færgevej – Sprogøvej og Revvej er et lavtliggende fladt marint forland dannet ved nedbrydning af morænelersklinter (f.eks. Lerklinten). Man ser af planen, at kote 2,25 strækker sig langt ind i Halskov bydel helt over til <i>Tegltøften</i>. Det ses af planen, at der må etableres et dige ved Storebæltskysten over ca. 245 m. Diget vil være let bølgebelastet selv om diget må placeres så tilbagetrukket som muligt. Der er på områdets øst / sydflanke diverse små områder hvor digekoten må etableres ved lave asfaltbump / vejhævninger / høje kantsten. Mod øst vil et mindre jorddige ved <i>Dyrhovedgårdsallé 23</i> være en tilstrækkelig sikring for området. Hele dette større byområde syd for <i>Lerklinten</i> vil altså kunne sikres relativt enkelt via to diger. Hertil hensyntagen til nødvendige ændringer i kloaksystemet med højvandsklapper m.v. Disse aflukker må også udføres i alle kælder-ejendomme.</p>

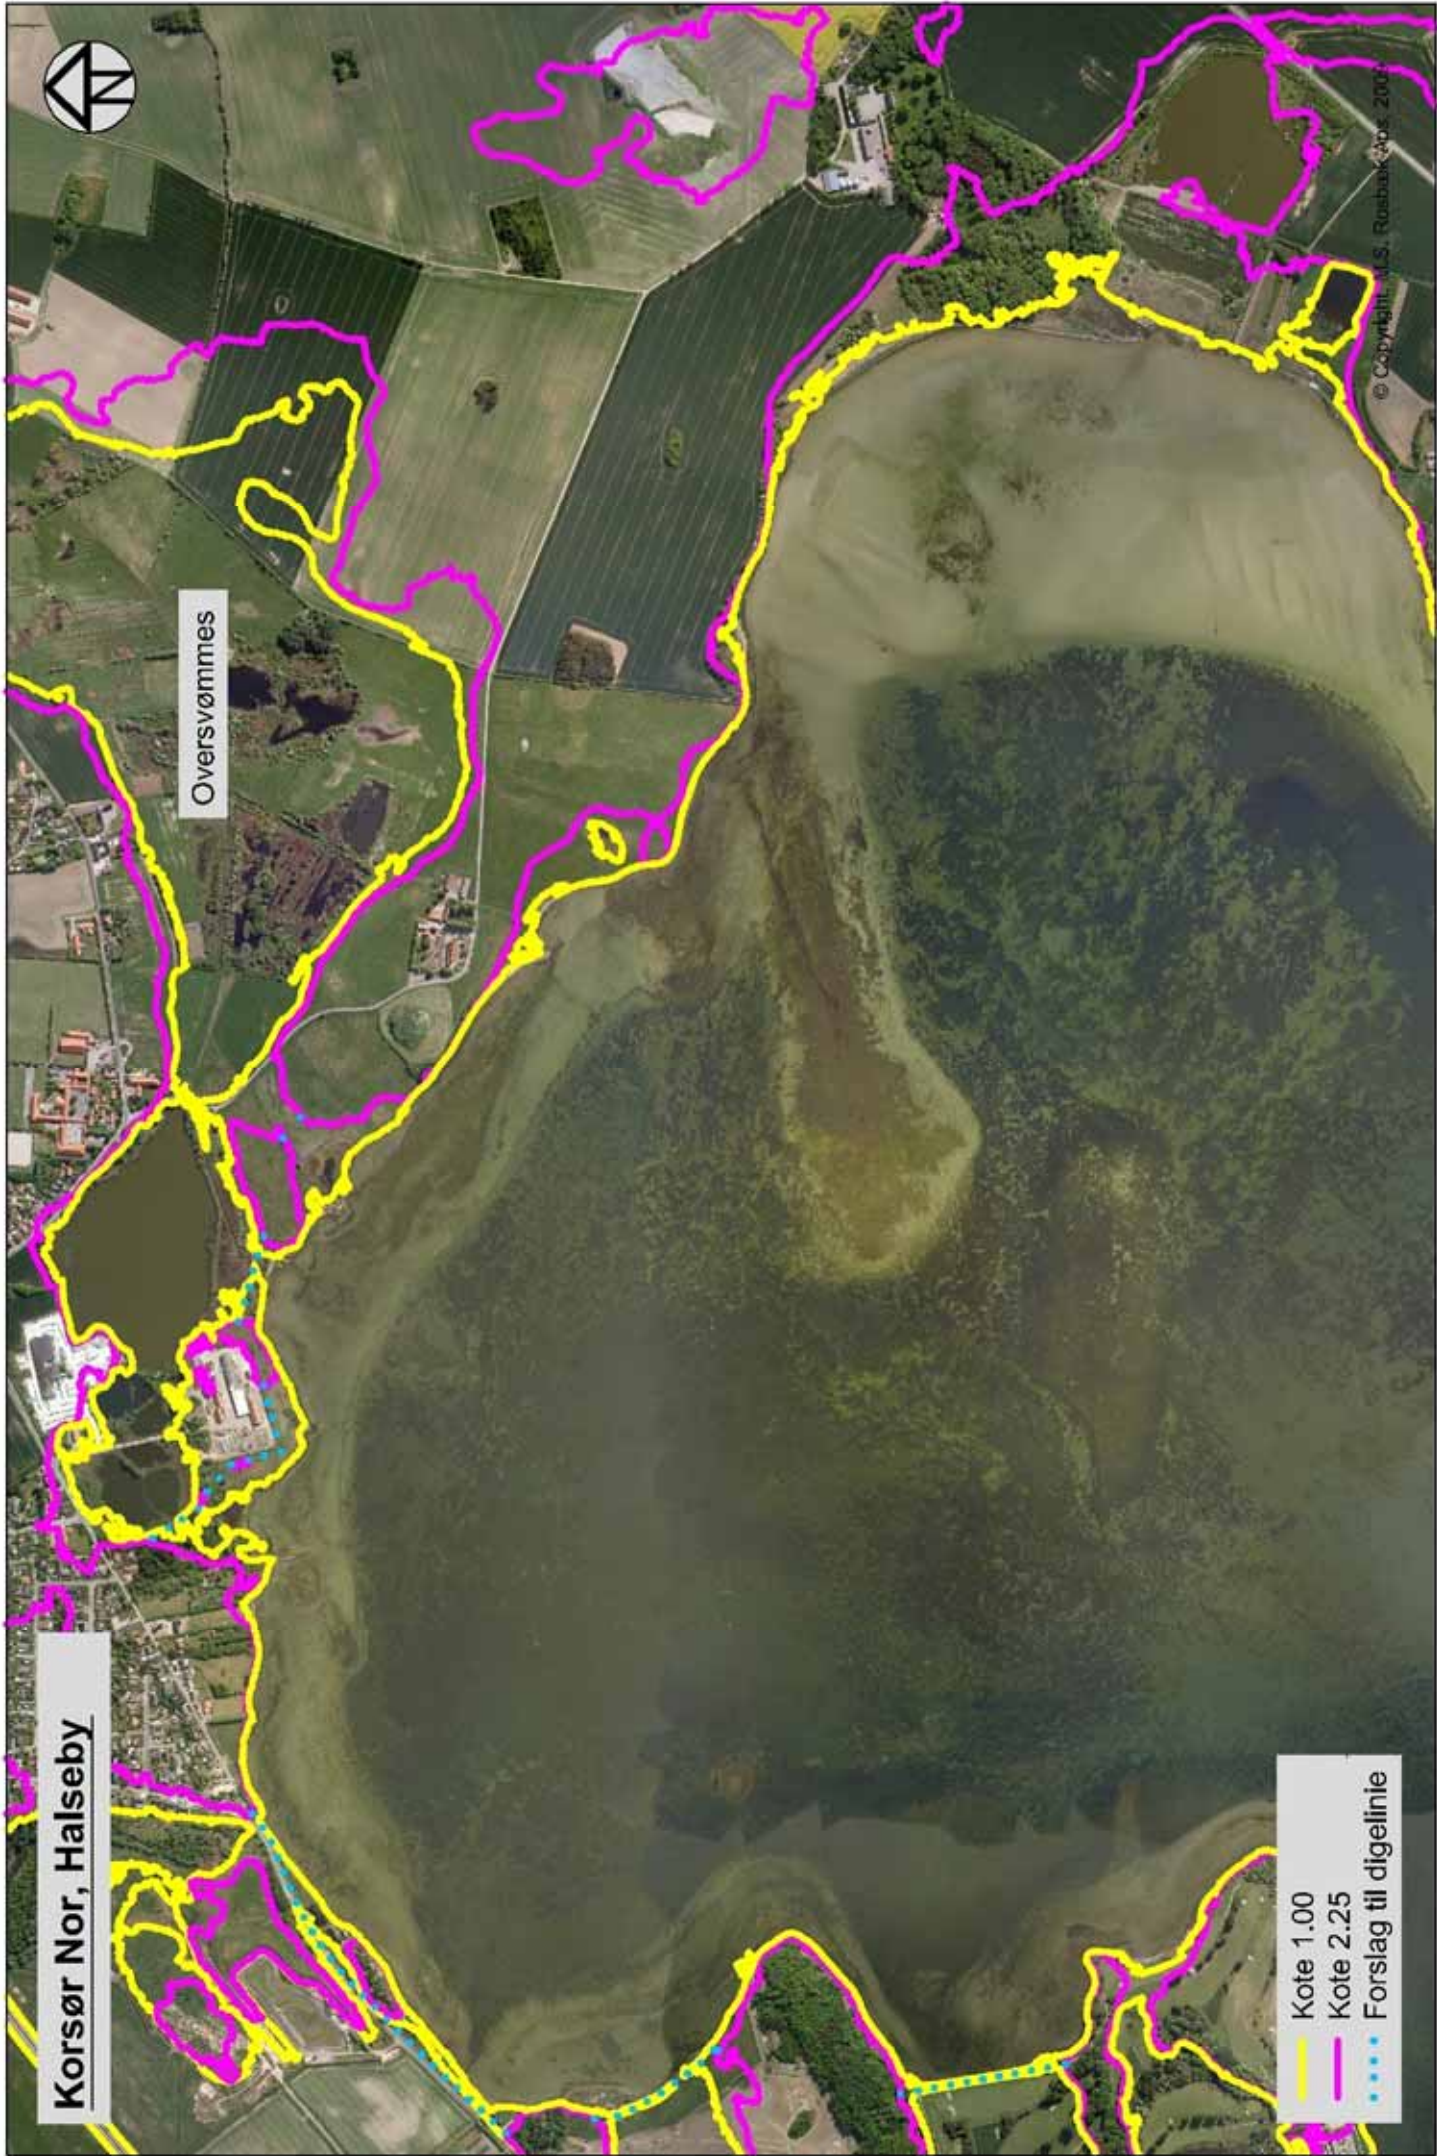
9.30 Korsør Nor sydøst, Haveforeningen Rundingen

<i>Foreninger:</i>	Nej, land / byområde
<i>Digelag:</i>	Nej
<i>Sags status:</i>	ingen verserende sager.
<i>Eks. forhold:</i>	2006 gav højvandsskader. Området er et lavereliggende landparti i Norets sydøstlige hjørne. Et kystnært område er bebygget således, at en del huse og veje vil kunne generes af højvande til kote 2,25.
<i>Risikoklasse:</i>	klasse 1
<i>Myndigheder:</i>	Ingen eks. diger.
<i>Anbefalinger:</i>	Under hensyntagen til forventet højere højvande bør beboerne overveje etableret et digelag med det formål at få etableret et dige langs Norstien således at højvande kote 2,25 (plus mindre bølger) kan imødegås. Enhver udførelse af kystanlæg skal forudgående godkendes ved myndighederne.

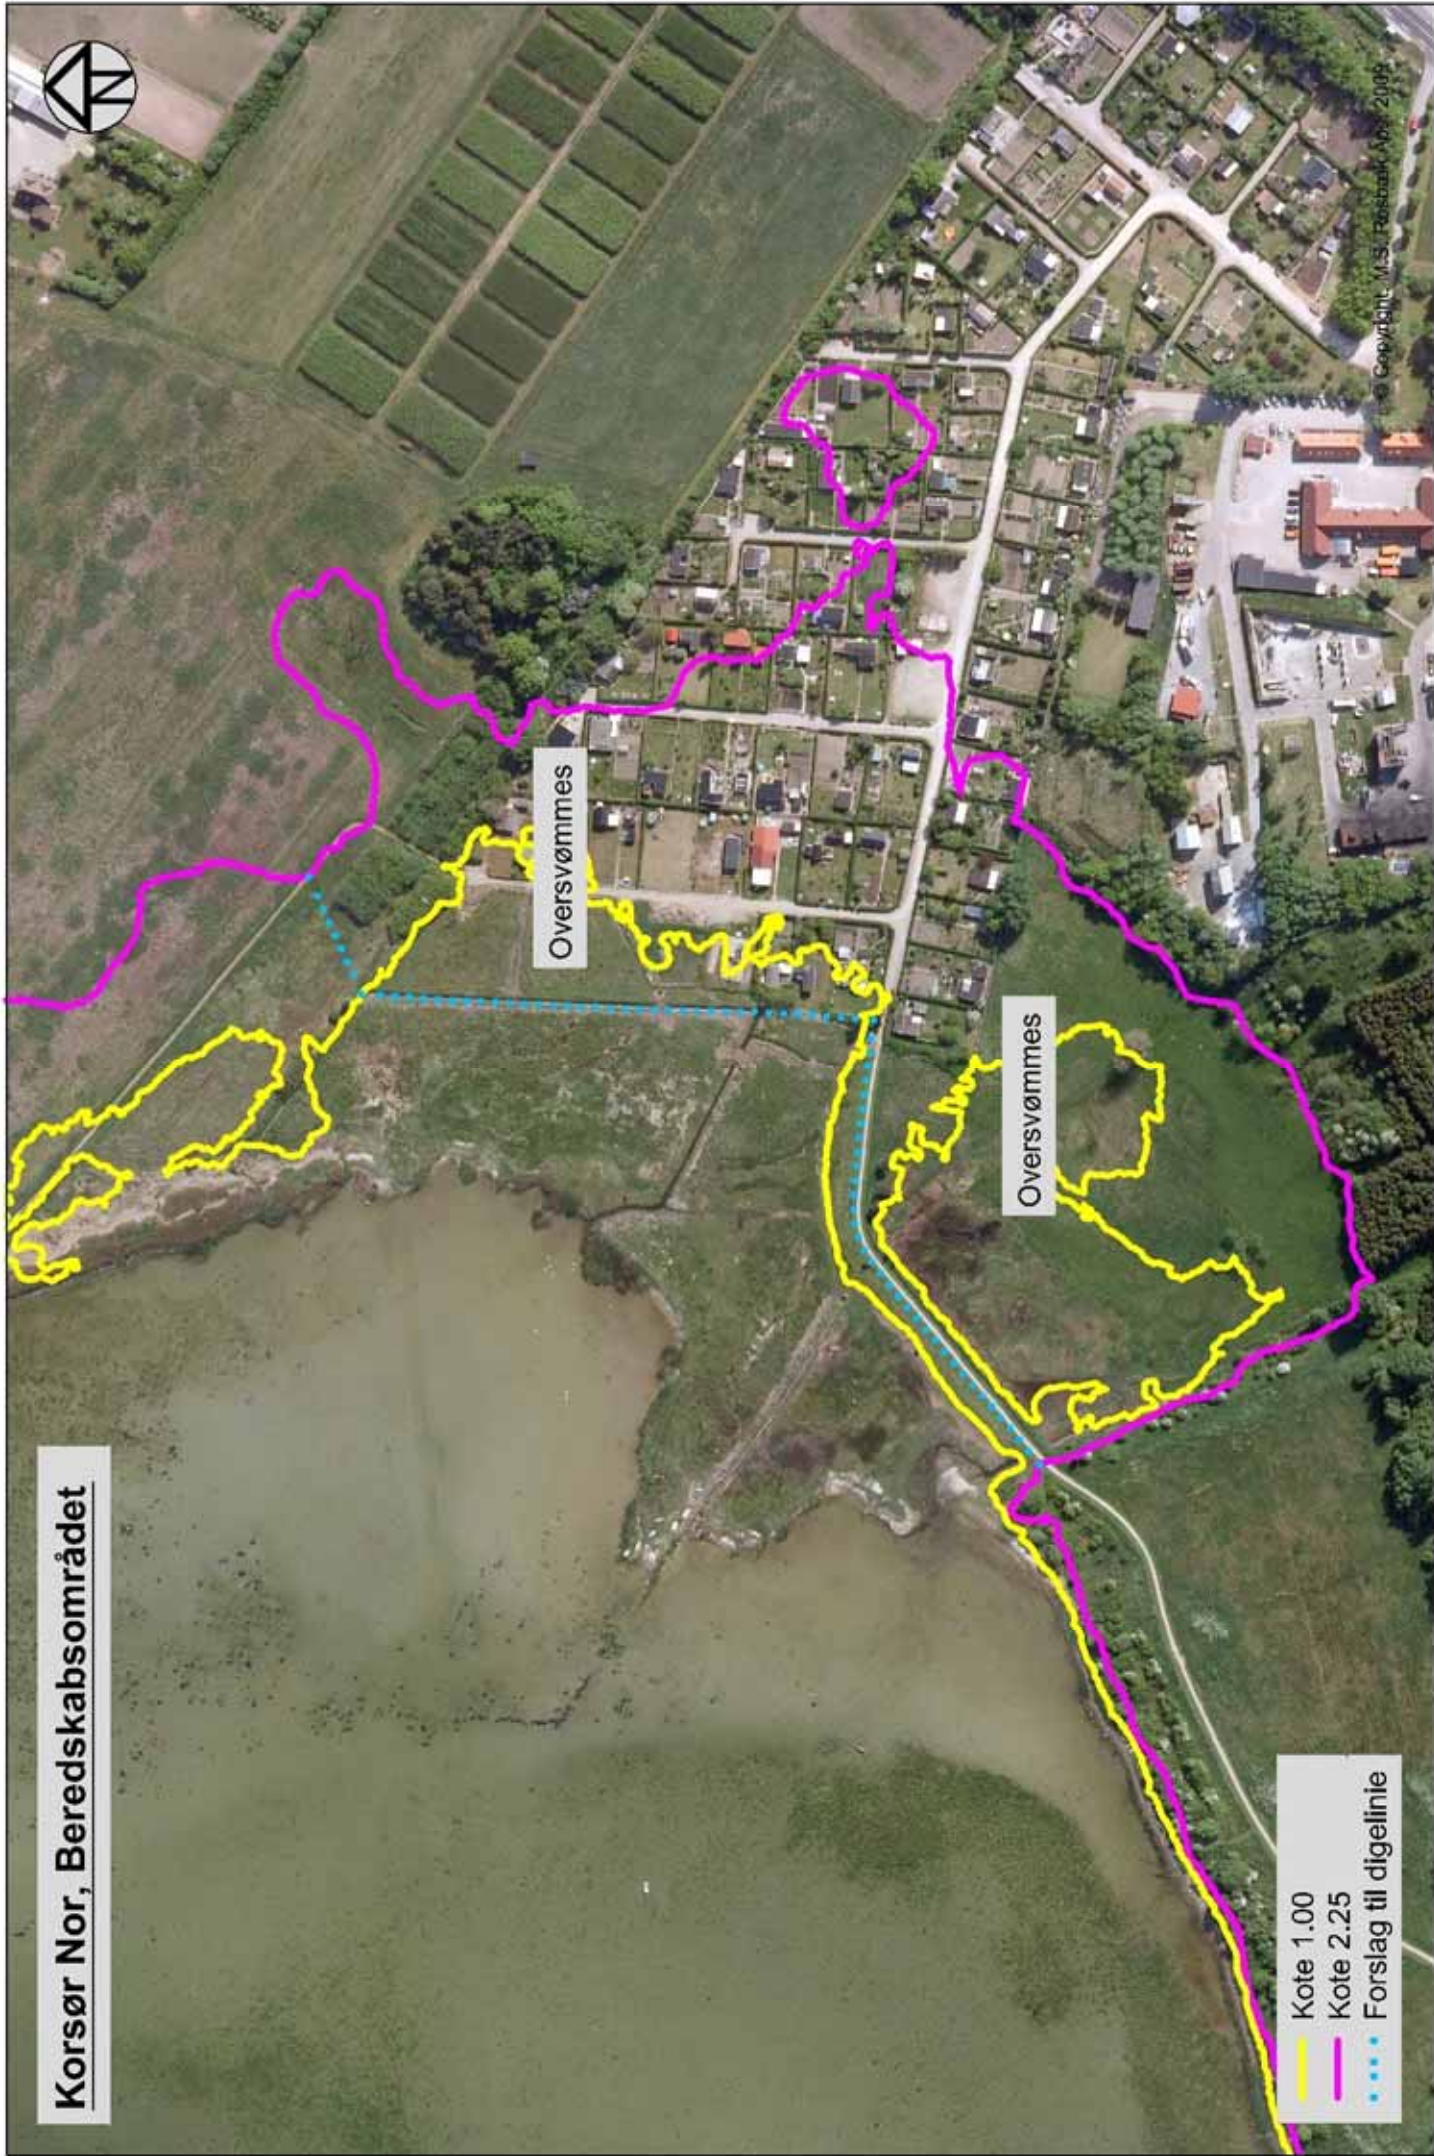
9.31 Korsør Nor syd, Tyreengen

<i>Foreninger:</i>	Nej, land / byområde
<i>Digelag:</i>	Nej
<i>Sags status:</i>	ingen verserende sager.
<i>Eks. forhold:</i>	2006 gav højvandsskader. Området er et lavereliggende landparti i Norets syddel. Et kystnært område er bebygget således at en del huse og veje vil kunne generes af højvande til kote 2,25.
<i>Risikoklasse:</i>	klasse 2
<i>Myndigheder:</i>	Ingen eksisterende diger.
<i>Anbefalinger:</i>	Under hensyntagen til forventet højere højvande bør beboerne overveje etableret et digelag med det formål at få etableret et dige langs kystvejen således at højvande kote 2,25 (plus mindre bølger) kan imødegås. Enhver udførelse af kystanlæg skal forudgående godkendes ved myndighederne.

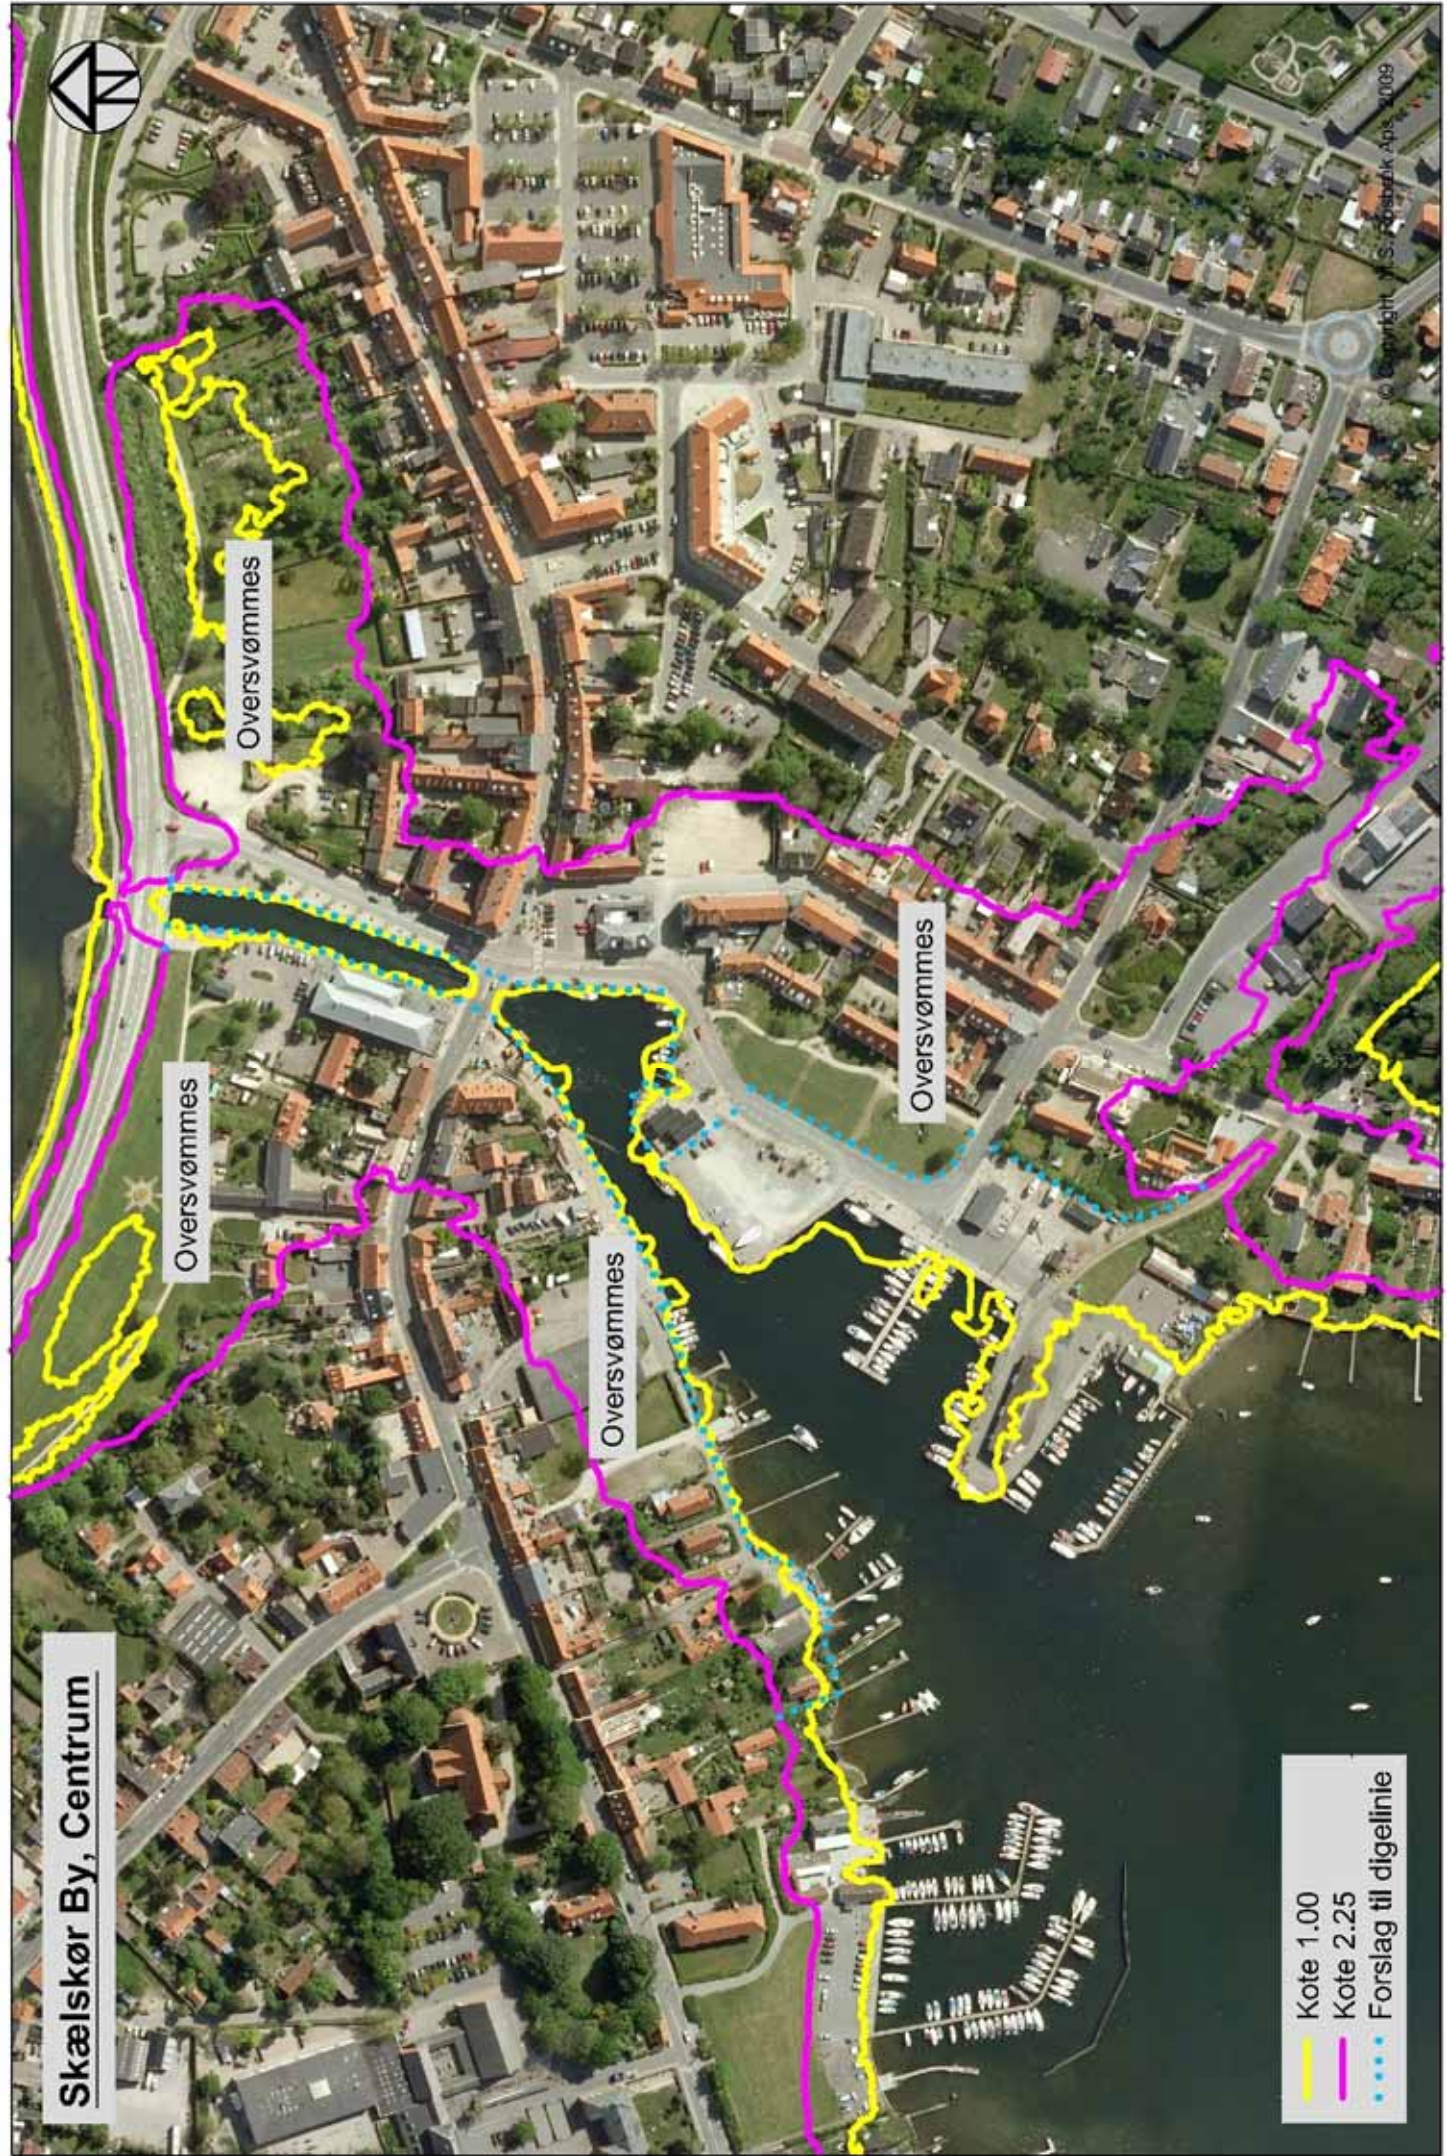
9.53 Harboes Bryggerier, Skælskør sydvest

<i>Forening:</i>	Ingen. Privat / offentligt område.
<i>Digelag:</i>	Nej.
<i>Sags status:</i>	Der er ingen verserende sager.
<i>Eks. forhold:</i>	Området ved Harboebryggerierne, er lavtliggende med grænse mod Skælskør fjord og Spegerborgrenden. Ved 2006 højvandet trængte der vand ind over disse lavere arealer.
<i>Risikoklasse:</i>	klasse 2.
<i>Myndigheder:</i>	For så vidt Spegerborgrenden afspærres med klap, da skal projektet udføres i enighed med vandløbsmyndigheden (Slagelse Kommune).
<i>Anbefalinger:</i>	<p>Det anbefales at Harboebryggerier overvejer højvandsrisikoen ud fra fremtidigt ekstrem vandstand 2,25 (plus bølger). Dette vil fordre et dige langs vandet og sydvest op langs Spegerborgrenden.</p> <p>Man kan muligvis afspærre åen via højvandsklap, hvorved diget kan udføres som ét kystnært erosionssikret jorddige.</p> <p>Enhver udførelse af kystanlæg skal forudgående godkendes ved myndighederne.</p>

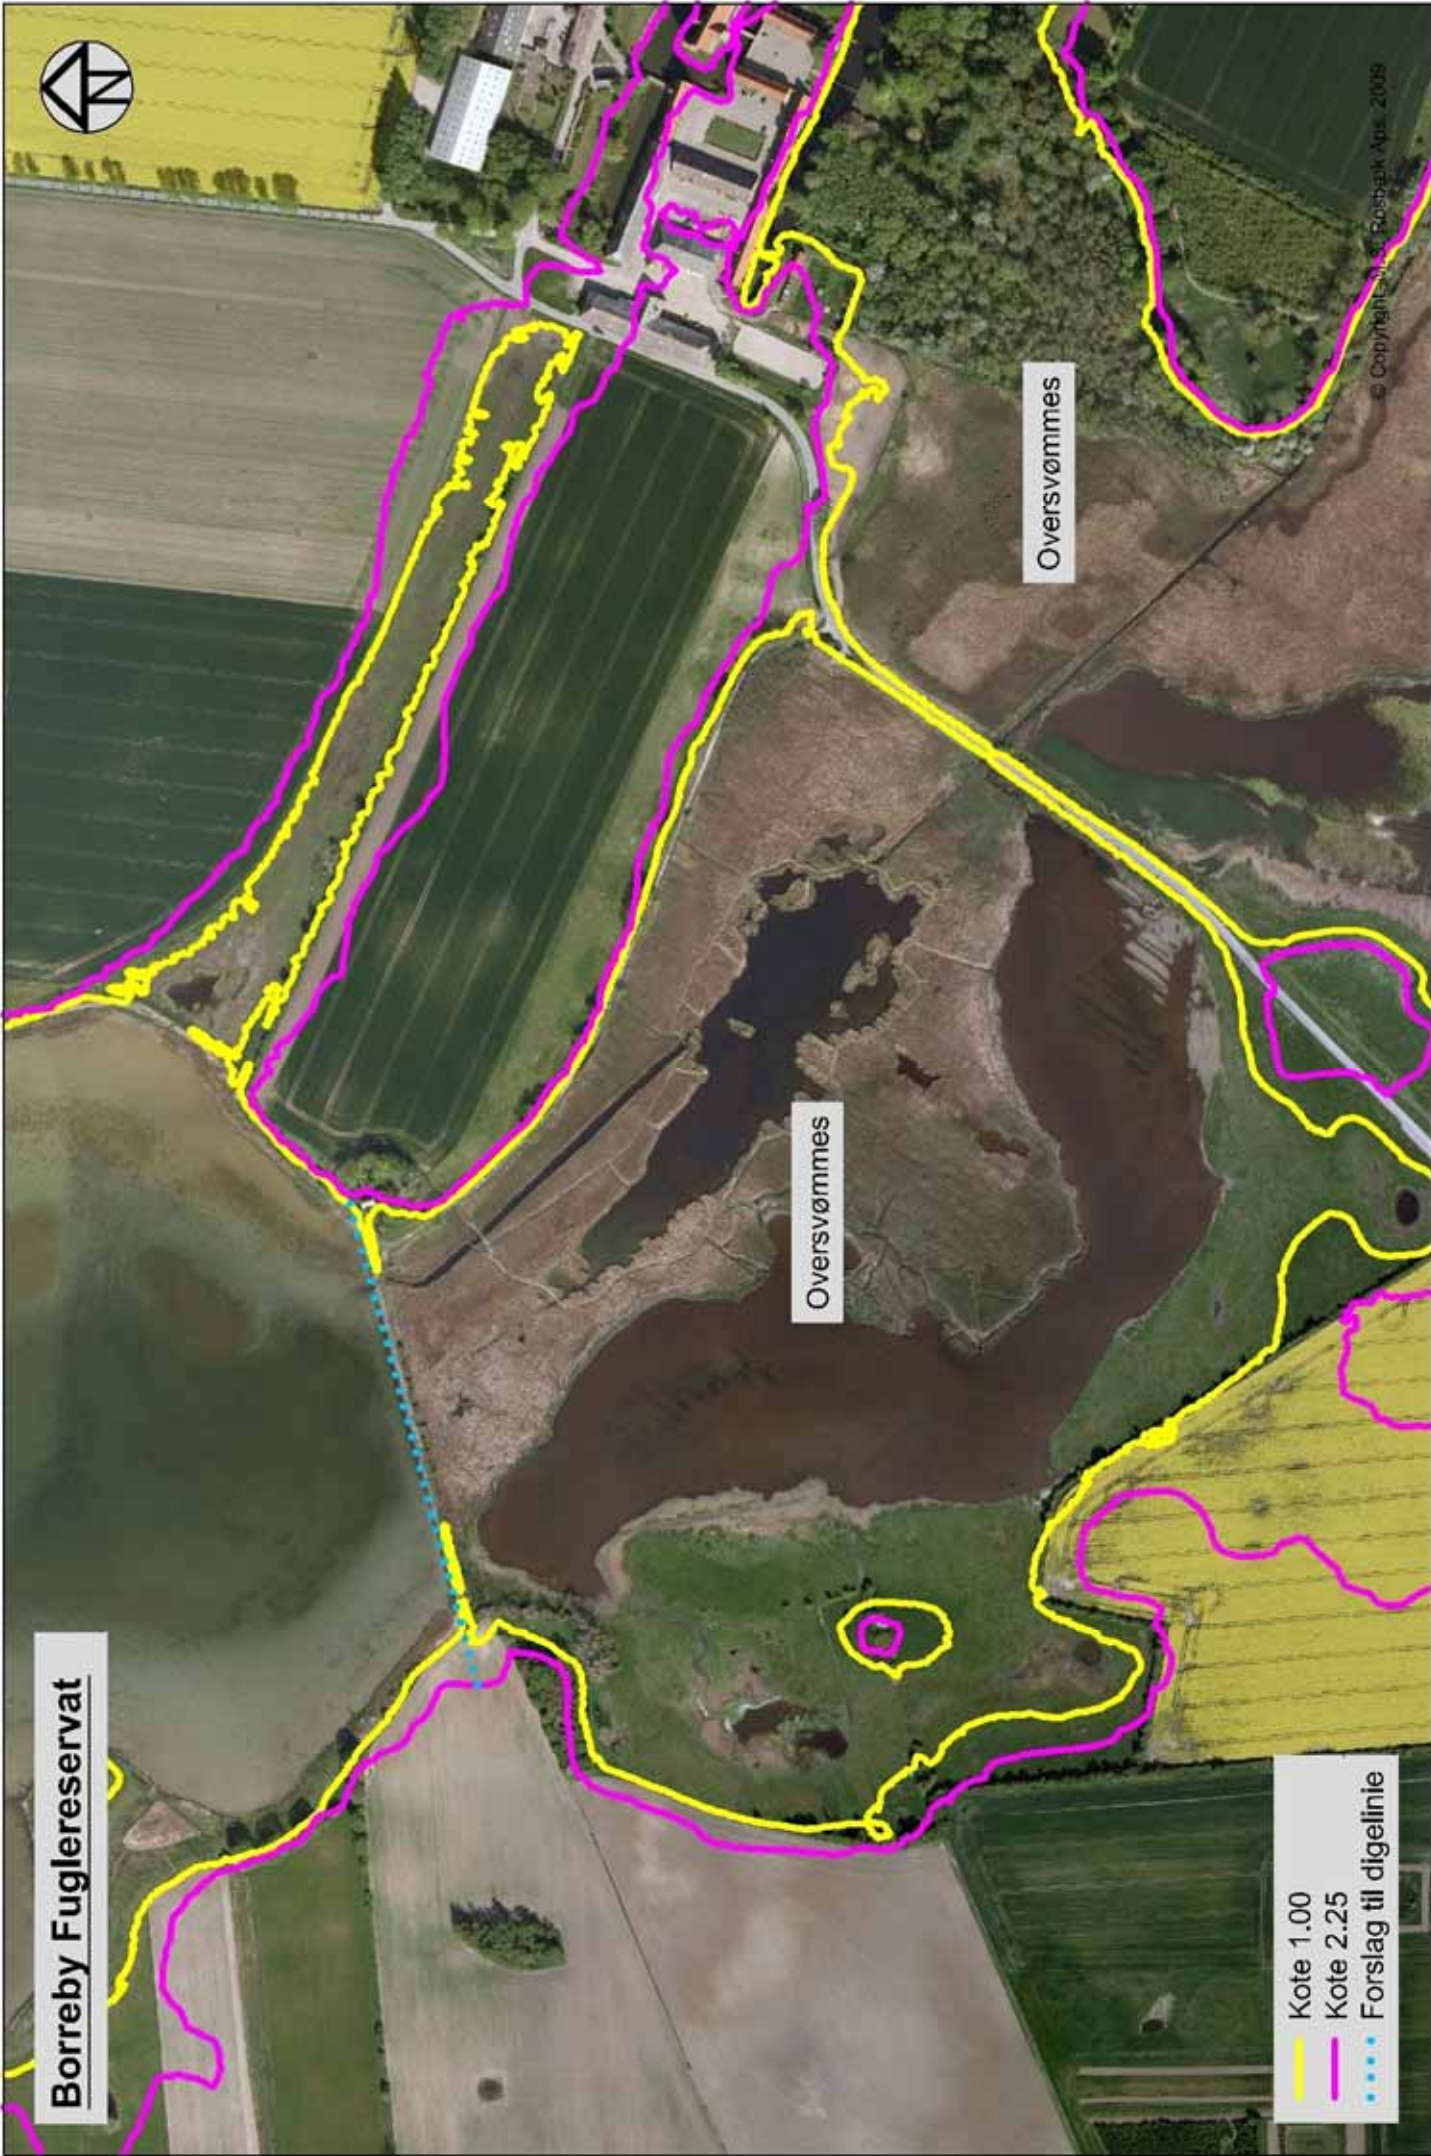
9.66 Sevedødæmningen

<i>Forening:</i>	ingen
<i>Digelag:</i>	Privat kystbeskyttet dæmning til første nordlige ø i Basnæs Nor-komplekset.
<i>Sags status:</i>	Ingen verserende sager.
<i>Eks. forhold:</i>	<p>Sevedødæmningen er beliggende som den nordvestligste flanke på dobbeltkysten ved Glænø. Sevedødæmningen er en ca. 300 m lang kystnær grusvej der er forsynet med stenkastning i vejsiden der er beliggende ret ud i Storebælt uden egentlig forstrand. Vejen slutter på første nordlige ø i en lejlighedsvist overskyttet højvandstærskel der kun kan passeres i traktor.</p> <p>Godset Basnæs har tidligere søgt om midler til at kystbeskytte den grusvej der kystnært fører vejen over til første nordlige ø. Kystdirektoratet har afslået støtte til projektet.</p>
<i>Risikoklasse:</i>	Klasse 0
<i>Myndigheder:</i>	Kystbeskyttelsen er muligvis lovliggjort? Bør undersøges.
<i>Anbefalinger:</i>	<p>Vejen / kystbeskyttelsen tjener kun rent private formål. Det er ud fra naturbeskyttelsesinteressen erfaringsmæssigt således, at yderligere sikringsarbejde næppe kan tillades.</p> <p>Enhver udførelse af kystanlæg skal forudgående godkendes ved myndighederne.</p>
