Kapitel 9

9. Problemstillingerne, registrering, sted for sted

Øversigt, Kystbeskyttelsesområder:

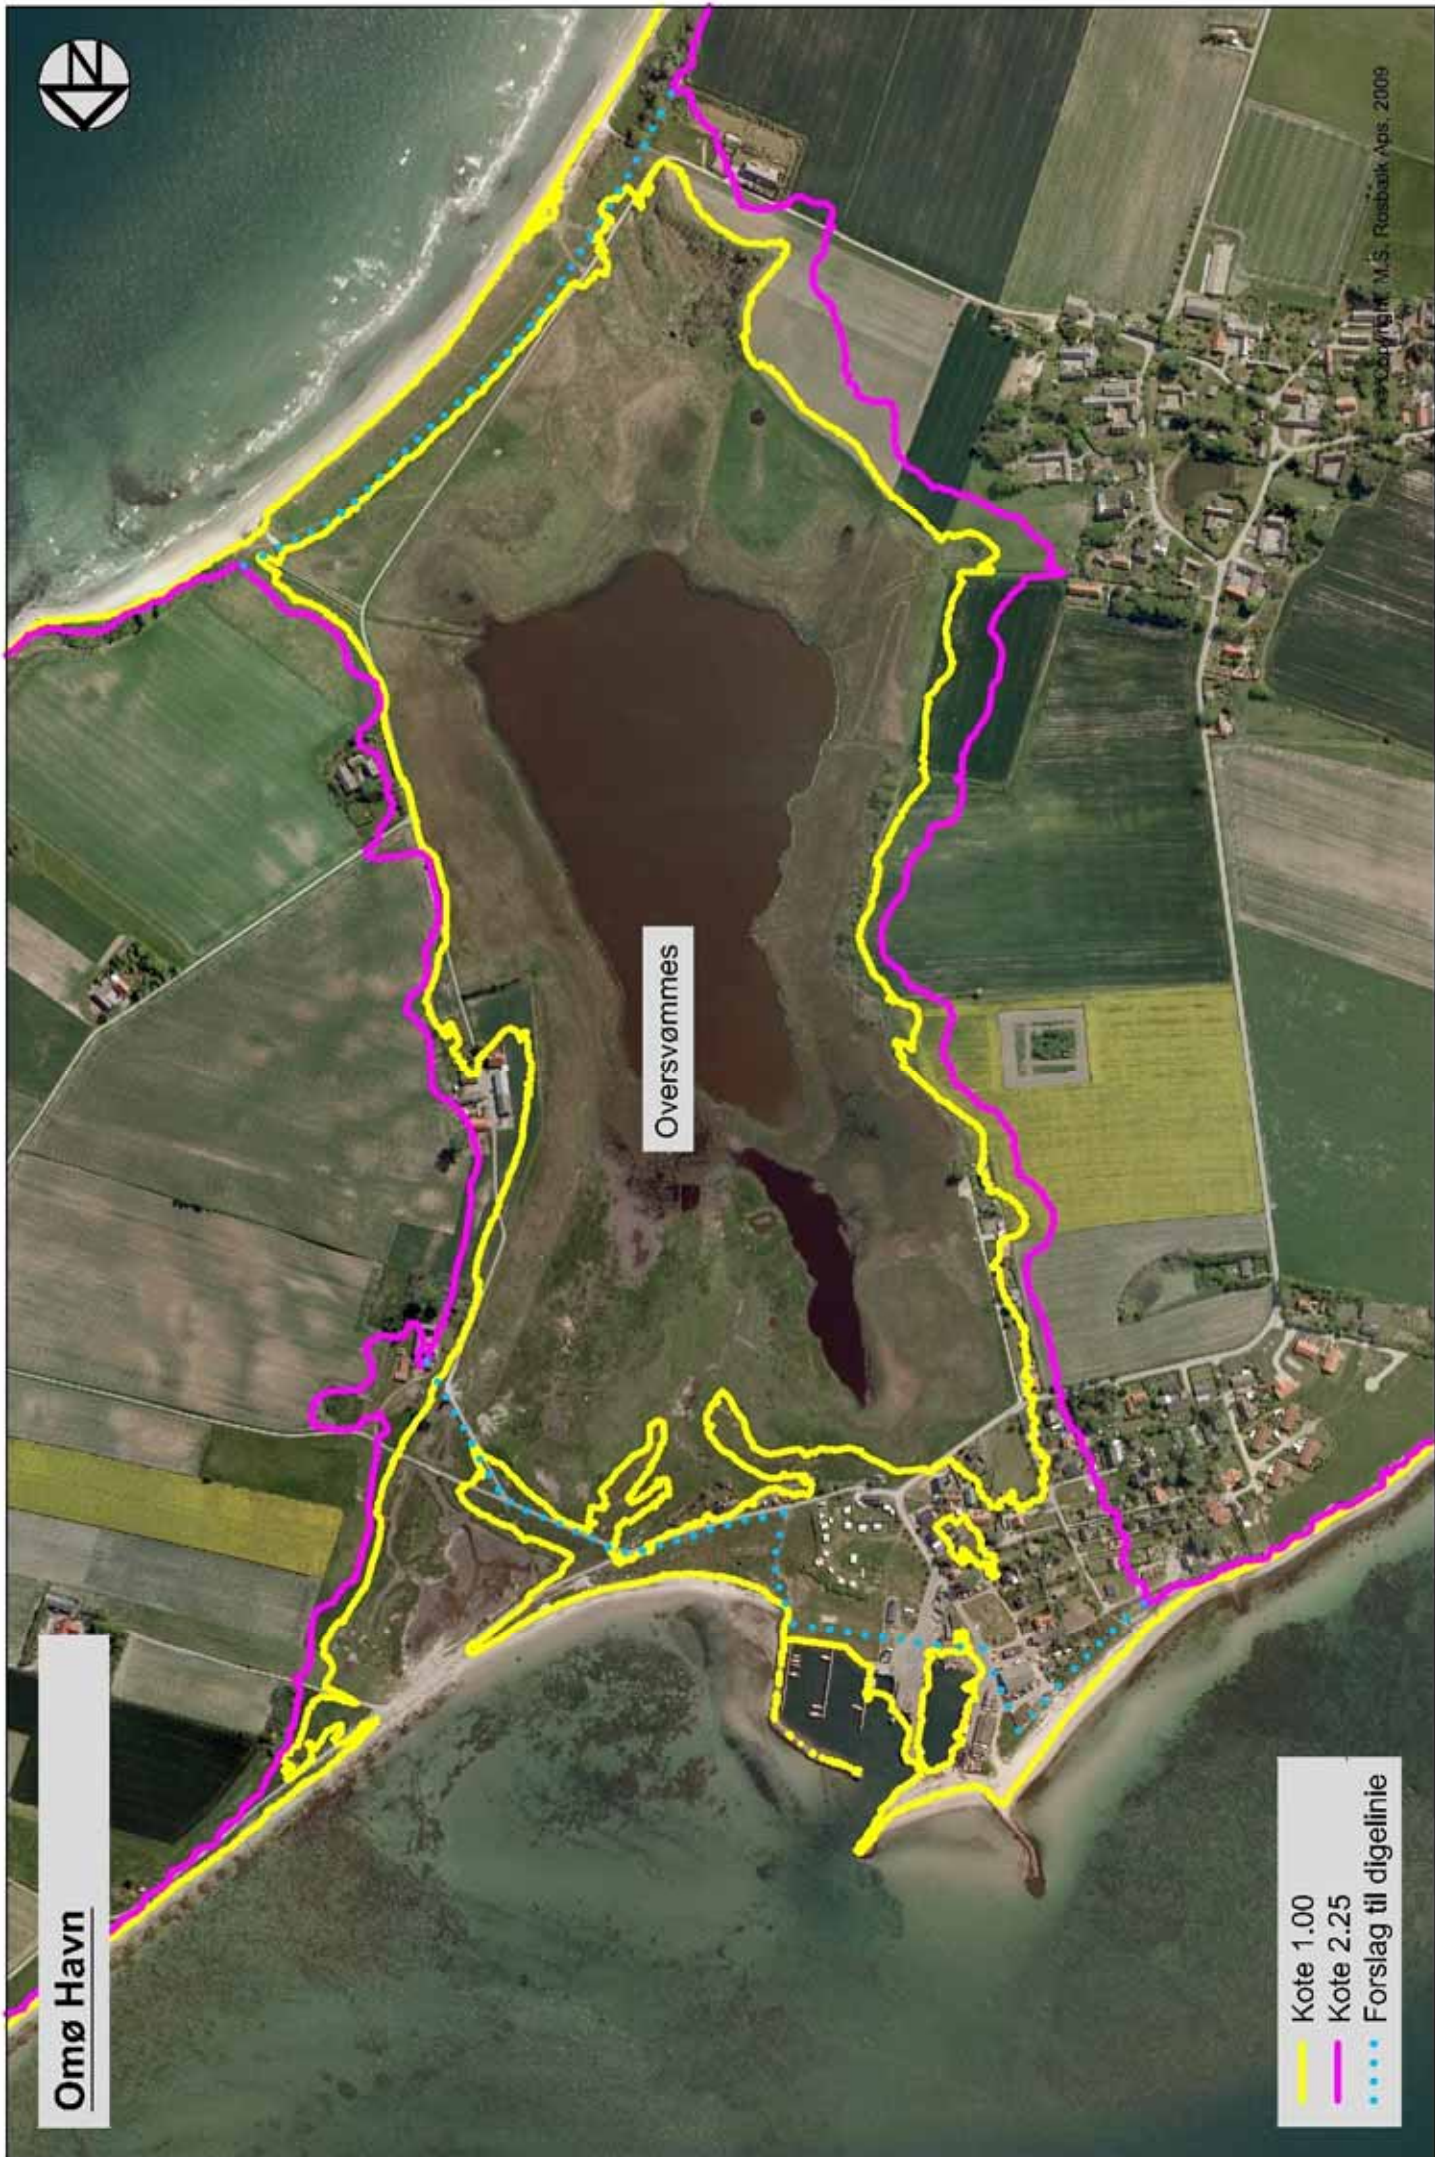
9.76 Omø Fyr

<i>Forening:</i>	Ingen.
<i>Digelag:</i>	Ingen.
<i>Sags status:</i>	Lokale kræfter har 2007/08 henledt opmærksomheden på at der også vil være kystbeskyttelsesproblemer på Omøs østlige del.
<i>Eks. forhold:</i>	<p>Fyrets udsatte position vil kræve en stadig udbygning/vedligeholdelse af en egentlig kystbeskyttelse. Der ses stenhøder og parallelværk og opkastet dige ved fyret.</p> <p>På Omøs østlige del findes et fyr og en 4 – 5 ejendomme der vil være truet af højvande. Det er muligt at inddæmme fyret ved øgning af den separate omkransning af fyret inkl. huset. Dette må formentlig ske på helt privat initiativ.</p> <p>De 4-5 ejendomme, lidt nordøst for mosen/ vådområdet nord for fyret, kan tænkes inddraget mod mosen og derved mod Storebælt. Disse 4 – 5 ejendomme bør forene sig i et lag for sikring af ejendommene.</p>
<i>Risikoklasse:</i>	klasse 1 / (2)
<i>Myndigheder:</i>	Hvis anlæg udføres / forstærkes / udbygges da kræves forudgående myndighedstilladelse.

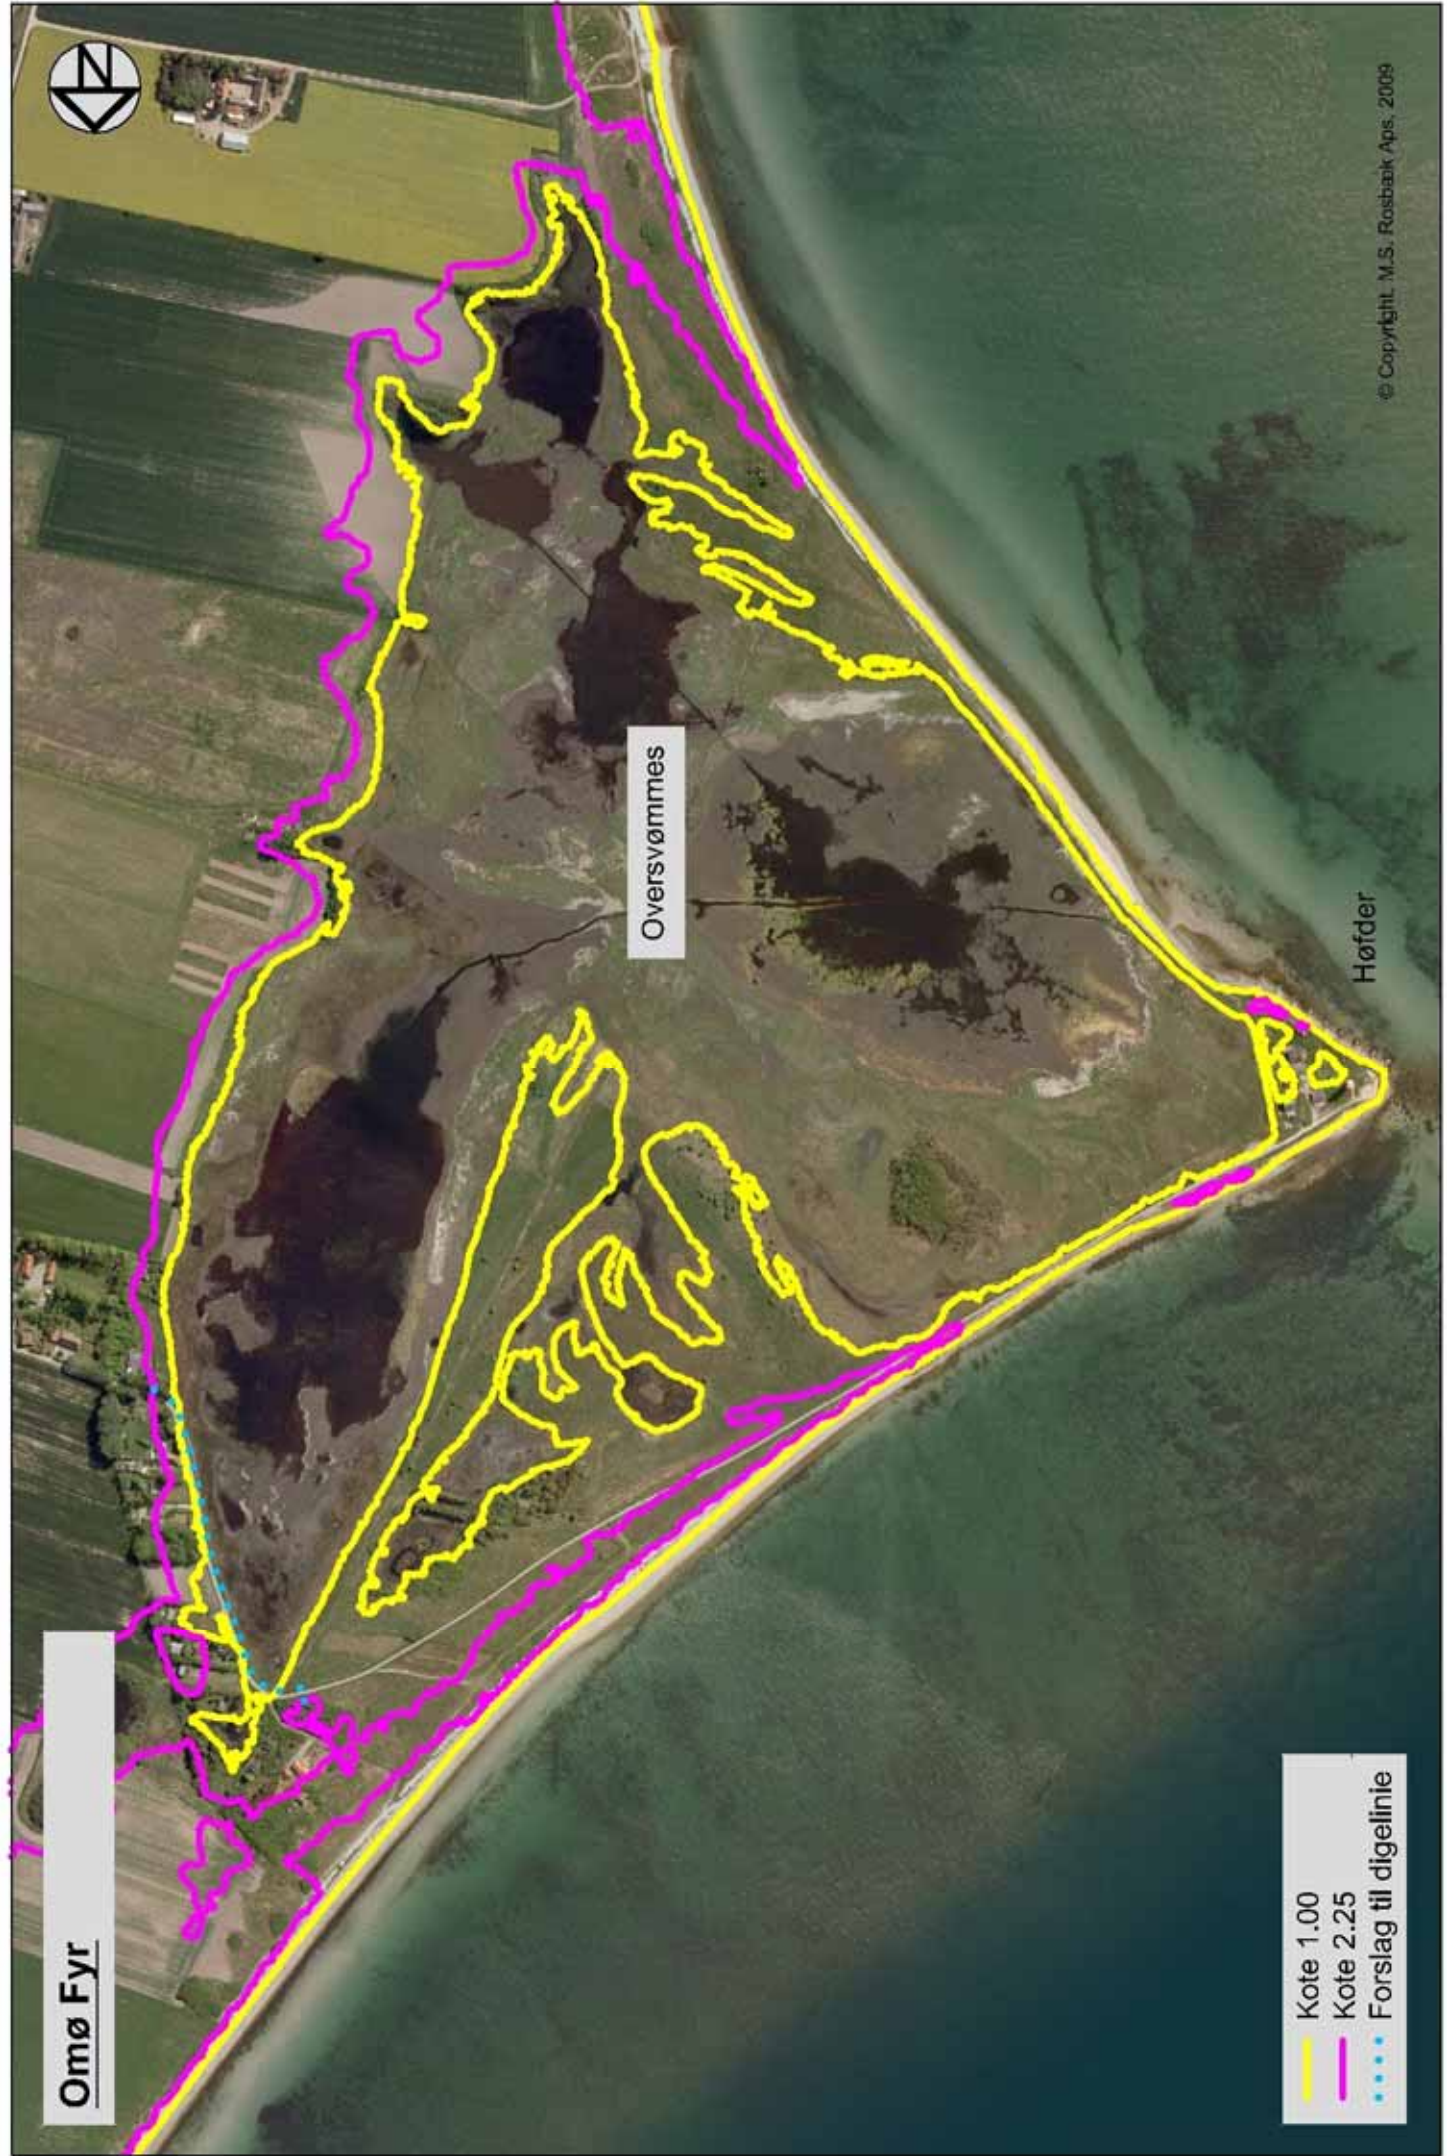
9.77 Stignæs Færehavn

<i>Forening:</i>	Privat skov / private arealer.
<i>Digelag:</i>	Nej.
<i>Sags status:</i>	Ingen verserende planer.
<i>Eks. forhold:</i>	Der findes en større skræntsikring = stenkastningsskråning ret nord-vest for færehavnen. Sikringen tjener til at fastholde en kyststi foran skoven. Inde i land, øst for skoven, ses et digeanlæg.
<i>Risikoklasse:</i>	Klasse 1. (0)Risikoen bør kunne accepteres. Skulle højvandet / stormen indtræffe, da skal stien blot repareres.
<i>Myndigheder:</i>	Kystens stenkastning er antageligvis kommunalt ejet / vedligeholdt? Diget inde i land er et privatejet jorddige, der kun tjener til sikring af landbrugsformål. Landdiget må ikke hæves uden forudgående myndighedsgodkendelse.
<i>Anbefalinger:</i>	Slagelse kommune/kystejereren bør forudse at det løbende vil blive nødvendigt at vedligeholde kastningen. Det skønnes forsvarligt at afvente større højvandsskade før sådant projekt gennemføres. Landdiget kan anbefales hævet til kote 2,25. Enhver udførelse af kystanlæg skal forudgående godkendes ved myndighederne.

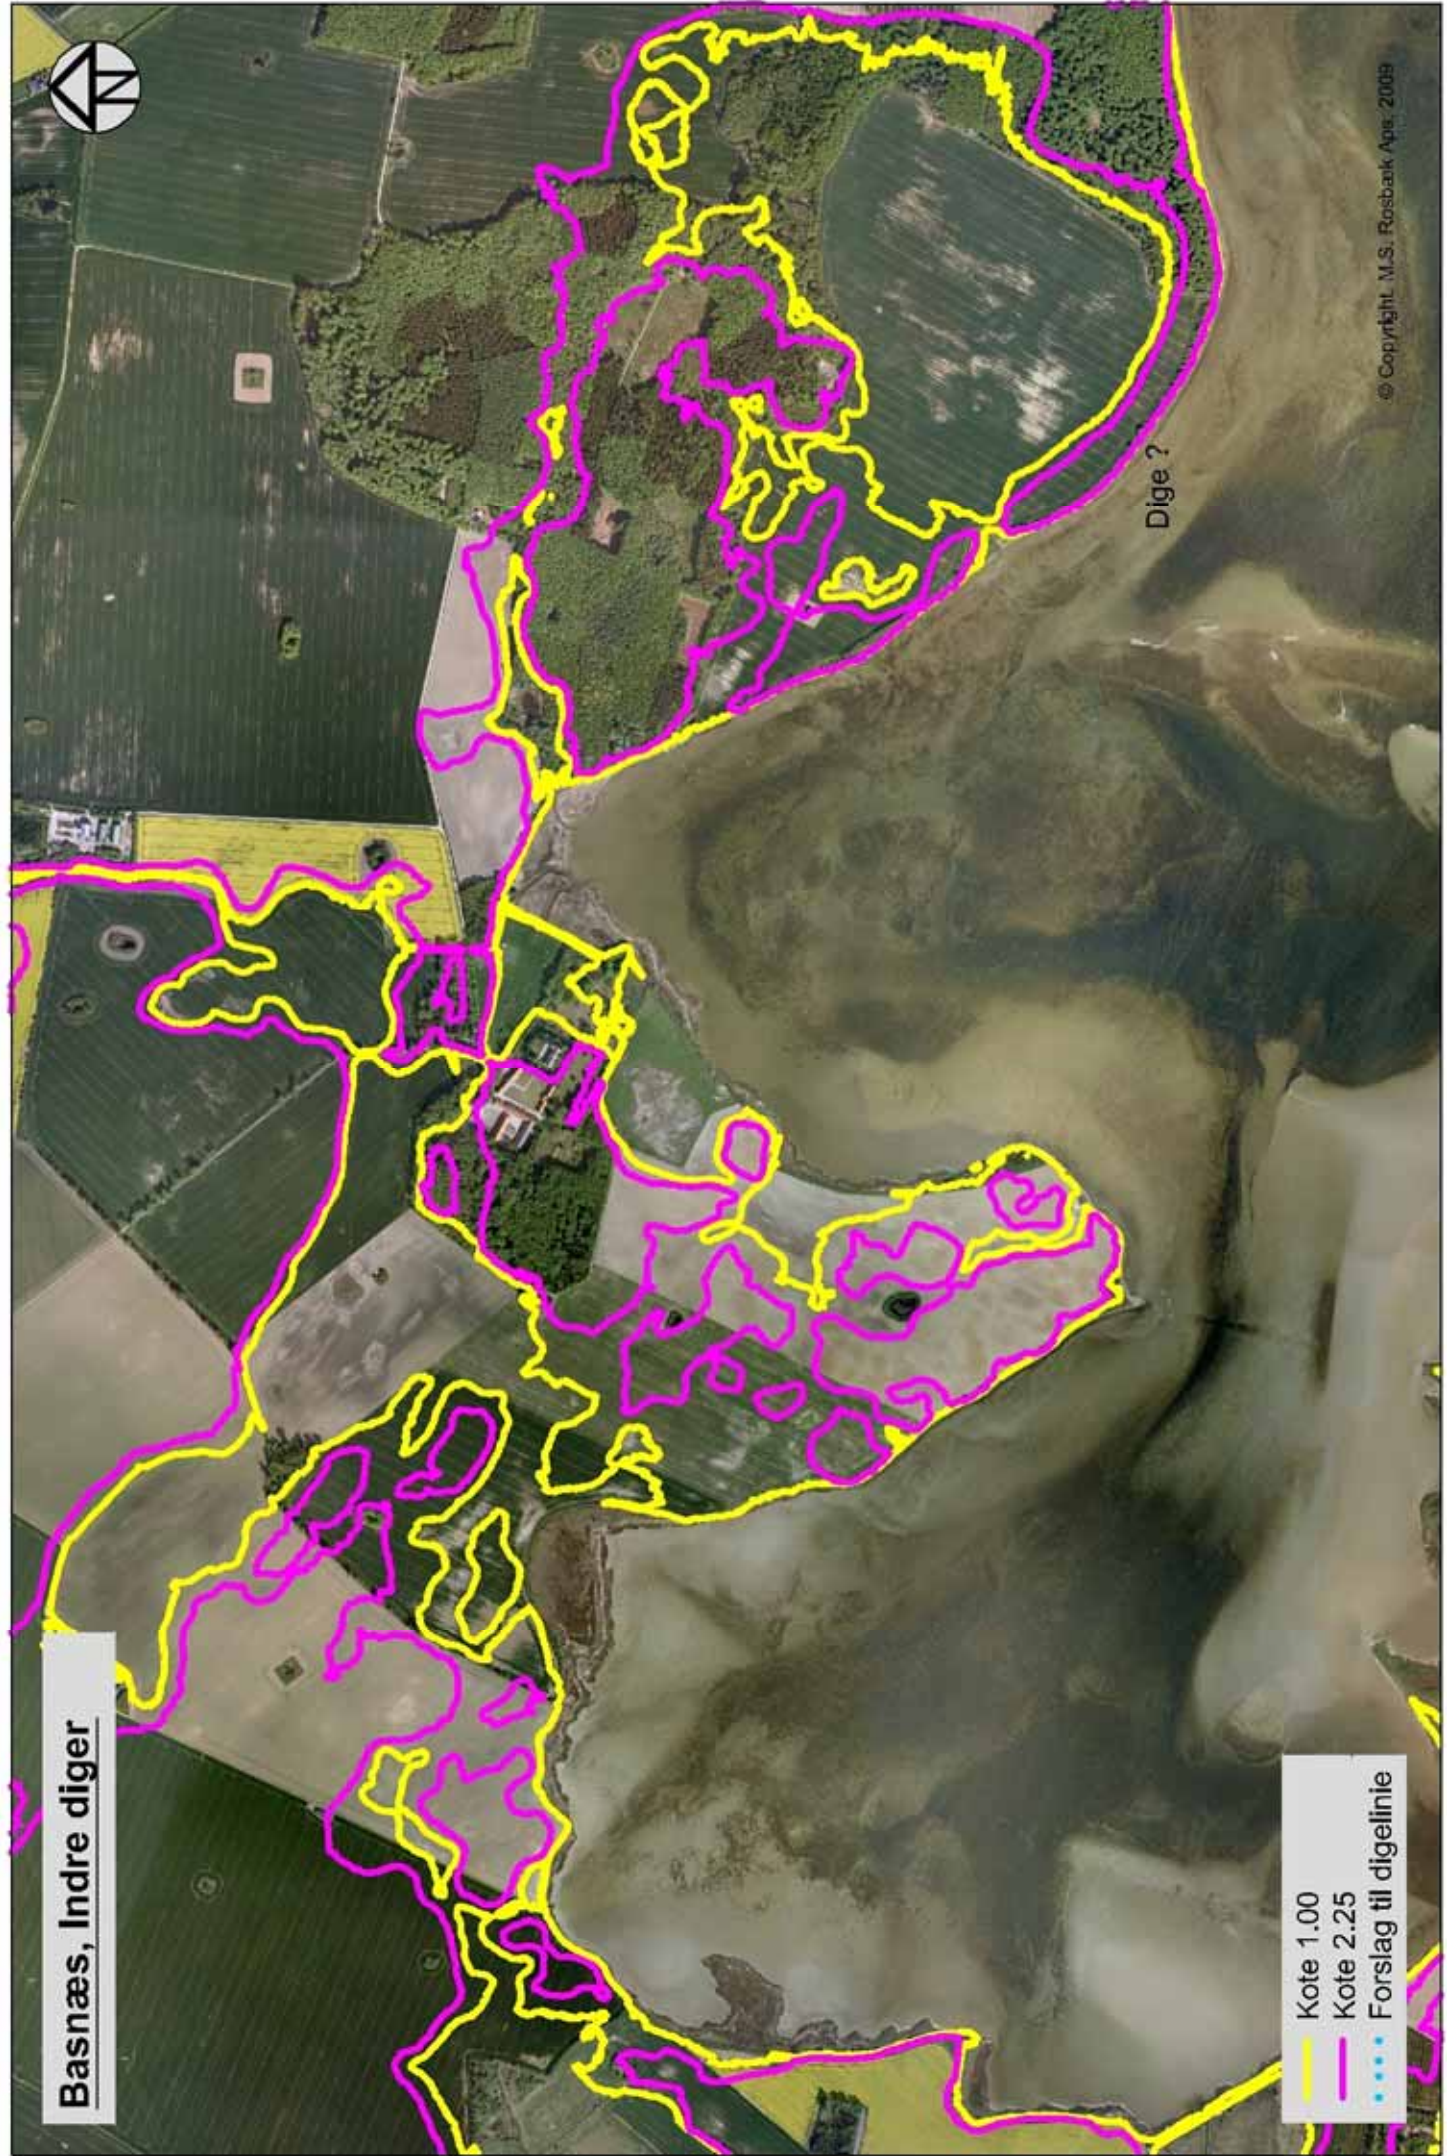
9.79 Snedinge indre diger, Holsteinsborg Gods

<i>Forening:</i>	Ældre jordopkastede diger under Holsteinsborg Gods. Hertil hørende Hesselbjerg Pumpelag
<i>Digelag:</i>	Hesselbjerg pumpelag. Diger bygget før 1926, renoveret flere gange.
<i>Eks. forhold:</i>	Simple jorddiger der værner landbrugsjord. Der sikres ikke ejendomme
<i>Risikoklasse:</i>	Klasse 1 / (0)
<i>Myndigheder:</i>	Digerne vil indtil 2060 være belastet med ekstrem vandstand på 2,25 plus bølger. Ejerne bør overveje at forøge digehøjden. Diget bør lovliggøres af hensyn til fremtidig drift.
<i>Anbefalinger:</i>	Diger bør forhøjes på privat basis. Diger må ikke forhøjes uden forudgående myndighedsgodkendelse.

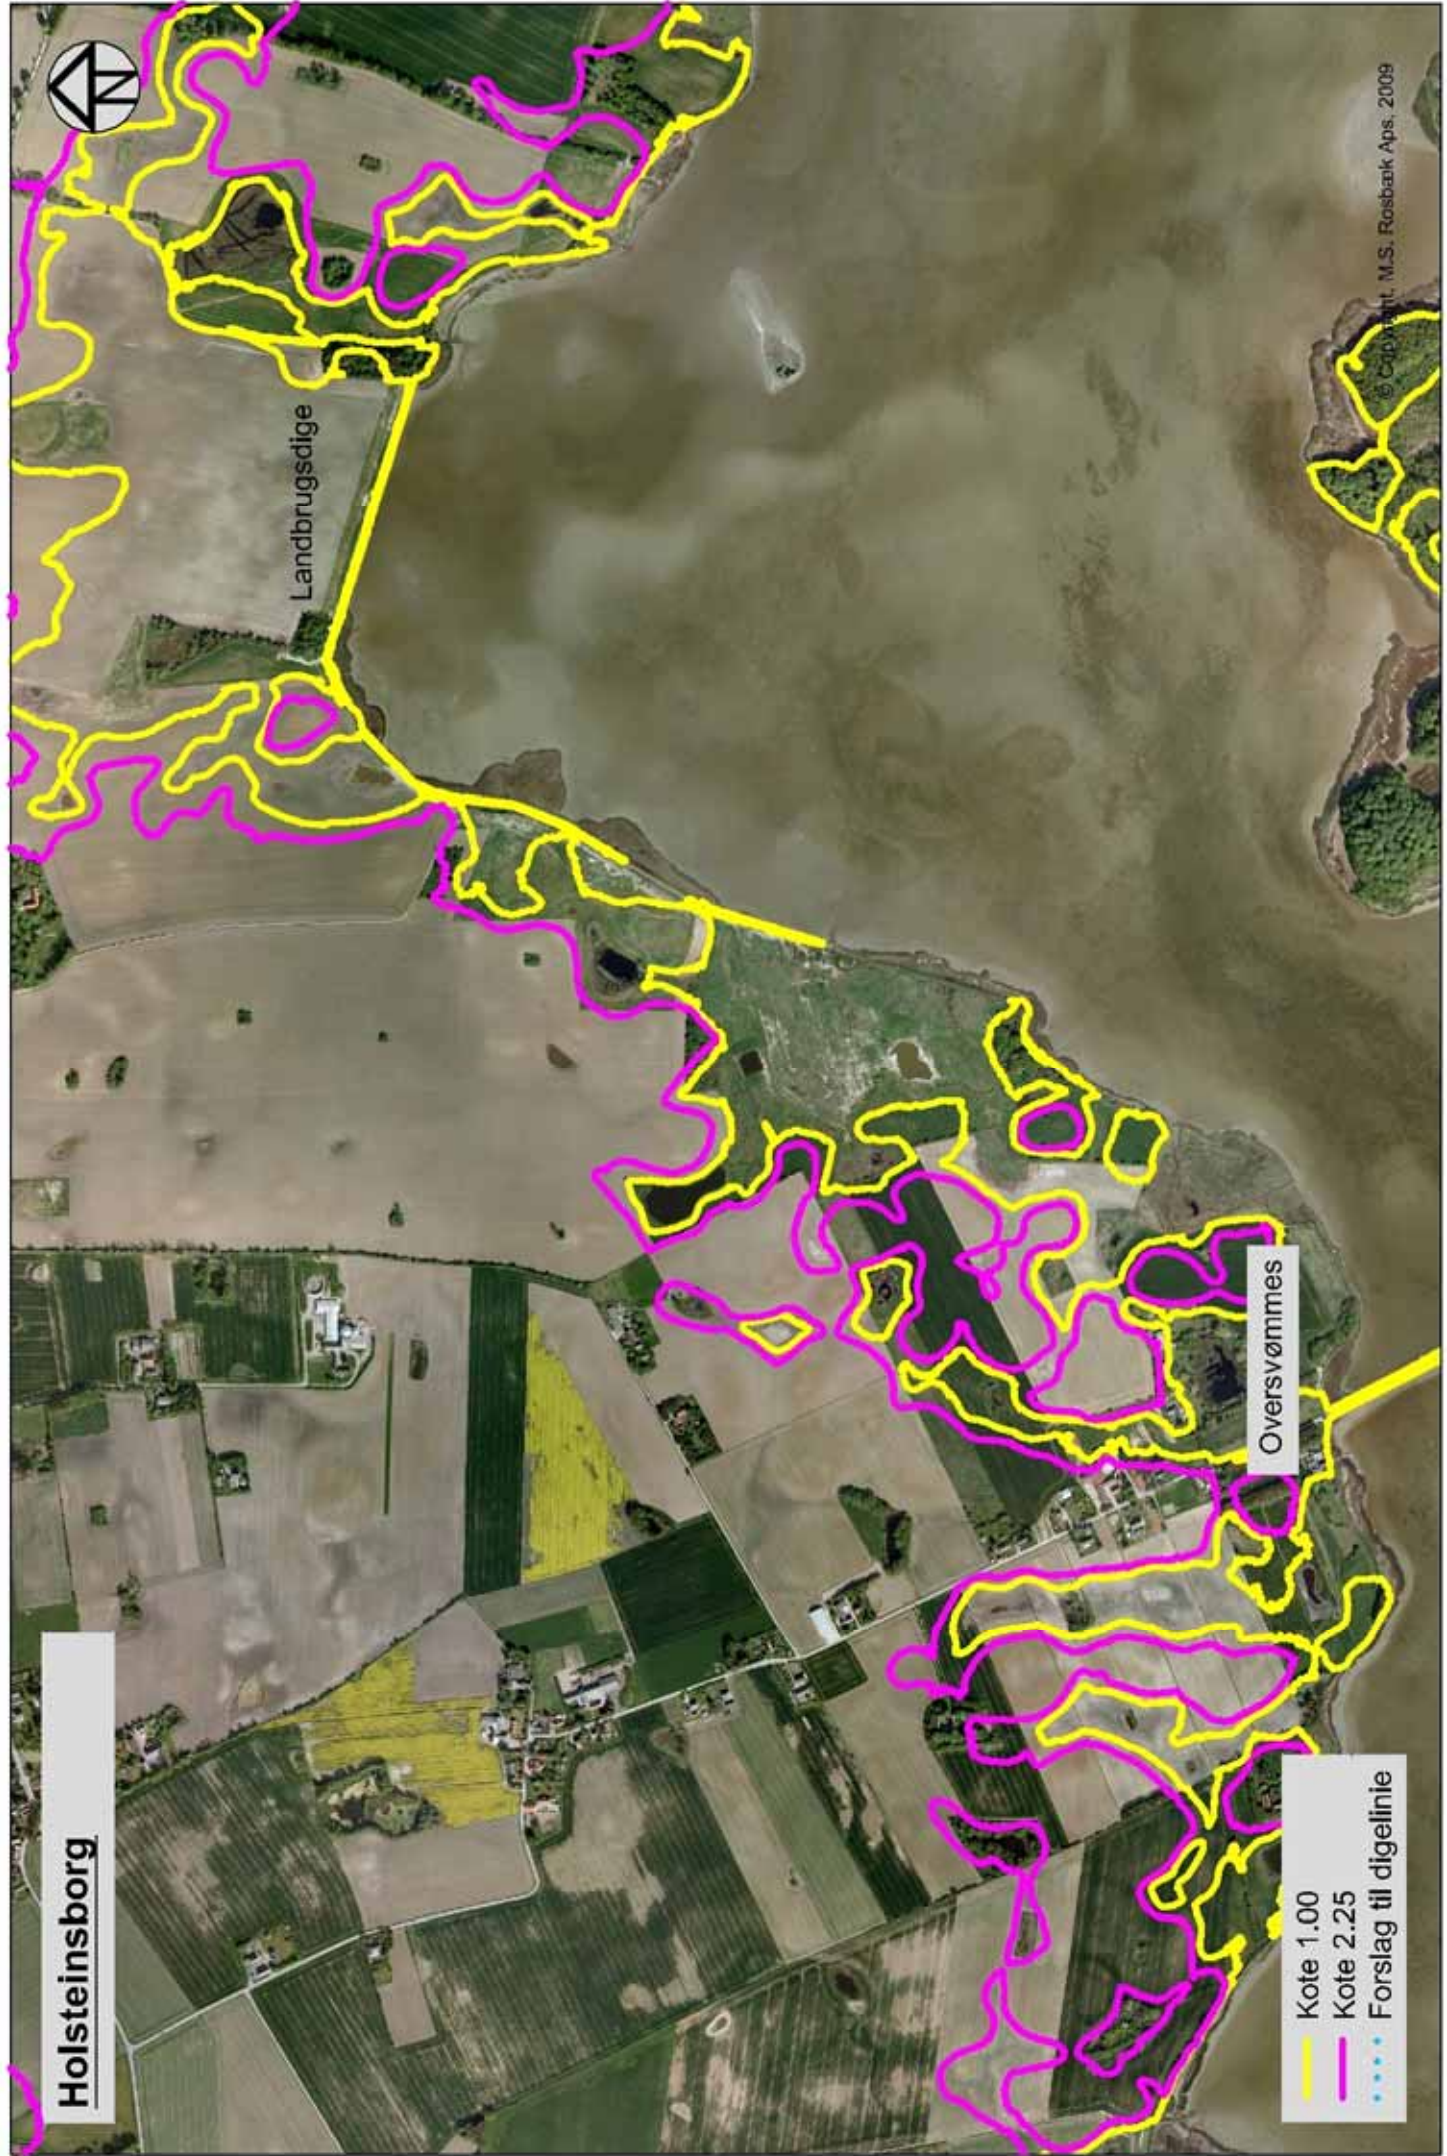
9.80 Glænø dæmningen

Det ses, at dæmningen må forudses at ville kunne lide skade allerede ved lavere vandstande. Bølgerne vil slå ind under / løfte asfalten. Også fra øst bør der kunne dannes skadevoldende bølger under ekstremt højvande.

Anbefalinger: Slagelse Kommune bør, som vejejer, forudse, at det vil blive nødvendigt at forstærke dæmningens vestre side med stenkastning og betonstøbt vejafkantning.
Det skønnes forsvarligt at afvente større højvandsskade før sådant projekt gennemføres.
